## PROYECTO 06/13 DE ADECUACIÓN DEL BALSÓN DE SEGURIDAD DE LA ETAP DE CAMPOTÉJAR (MU/MOLINA DE SEGURA)

Clave: O-06/13-12

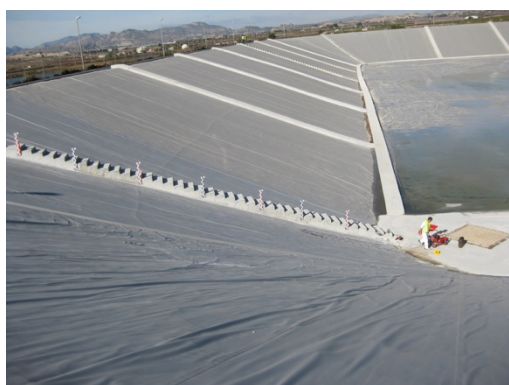
Nueva lamina impermeabilizante y cortavientos.

Consistente en la sustitución de la actual lámina de impermeabilización y su geotextil

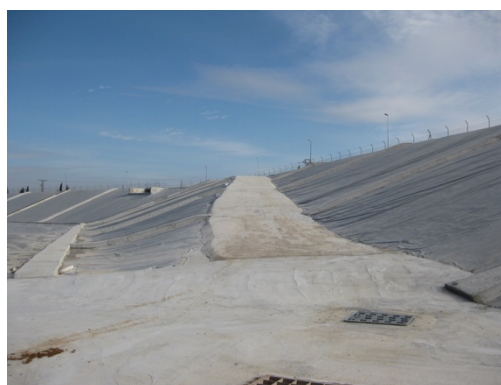
Nueva rampa de acceso a fondo de balsón.

Se ha dotado al balsón de un sistema de detección de fugas, tanto en los taludes como en el fondo de la balsa, por medio de un sistema de cableado de fibra óptica que permita detectar el punto de la posible fuga. Así mismo se construirá una rampa para permitir el acceso al fondo del balsón.

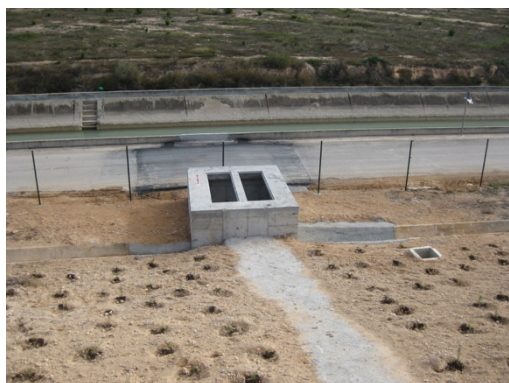
Nuevo aliviadero.

Consistente en ejecución de un aliviadero y construcción de un desagüe de fondo paralelo a la actual toma, para ello se han retirado las especies piscícolas así como los sedimentos que se encontraban en el fondo del mismo, todo ello siguiendo las indicaciones y autorizaciones de los órganos competentes en la materia. paralelo a la actual toma.

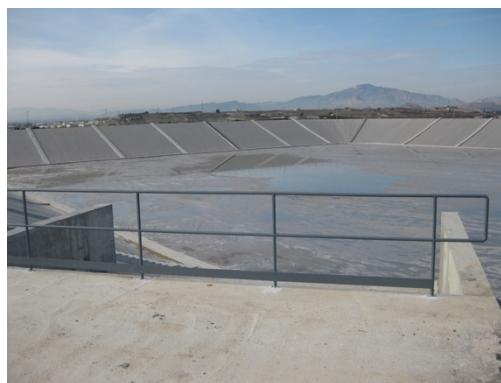
Nuevo aliviadero y vista general.

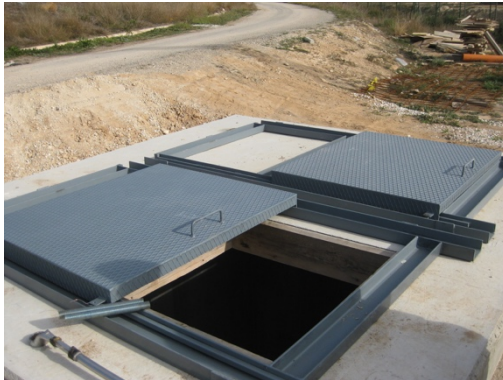
Nuevo desagüe de fondo.

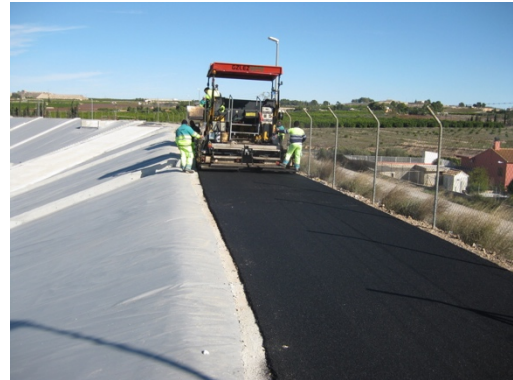
Asfaltado camino coronación.

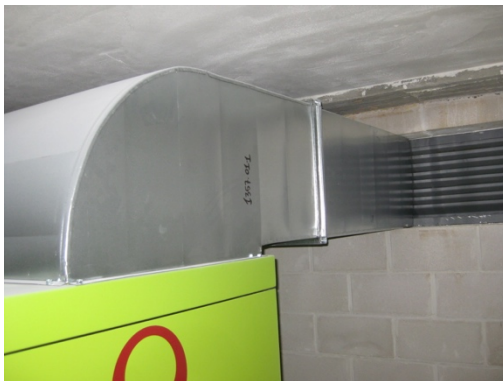
Nuevo grupo electrógeno.

Se dotó al balsón de un grupo electrógeno capaz de suministrar energía a las luminarias existentes, y válvulas motorizadas, y rejas de limpieza de la coronación del balsón, edificio de elevación, arquetas de salida del fondo del balsón y caseta y válvulas en el inicio del nuevo canal de Murcia, captación directa, para el caso de fallo del sistema de suministro eléctrico actual.

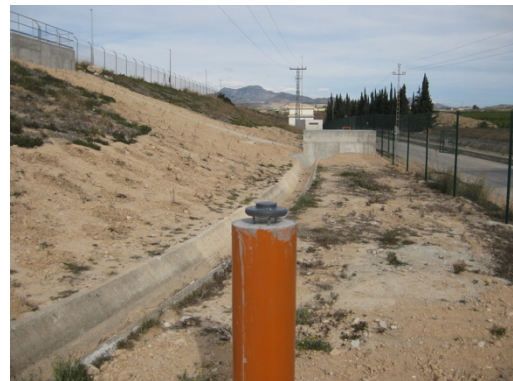
Nuevo sistema de auscultación.

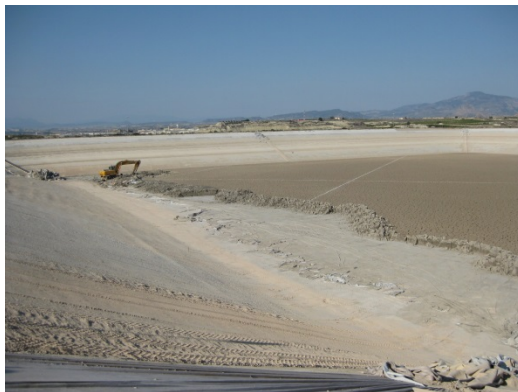
Retirada de sedimentos.

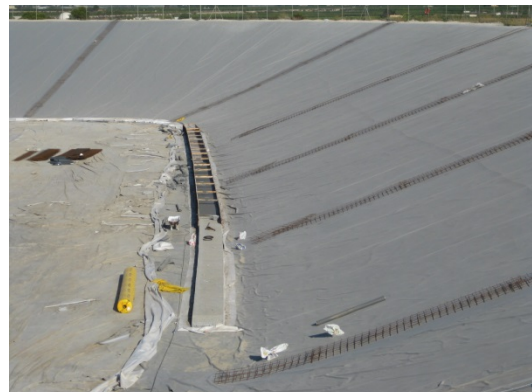
Colocación de nueva lamina y losa cortavientos.

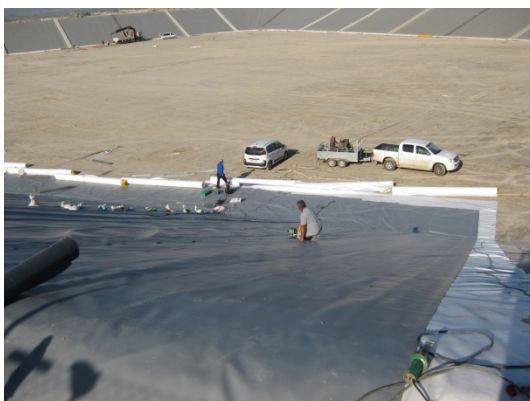
Colocación de lámina.

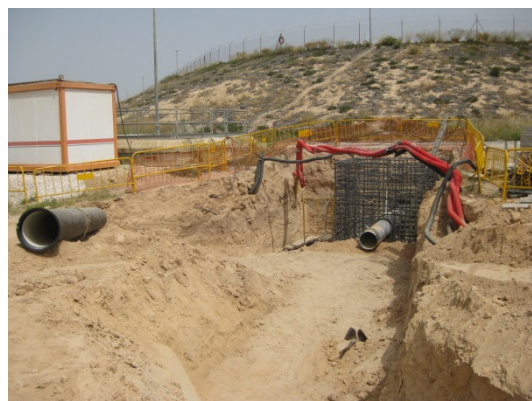
Nuevo desagüe de fondo.
