## IMPERMEABILIZACIÓN DEL DEPÓSITO DE PEDANÍAS. (MURCIA)

Clave: O-12/09-02

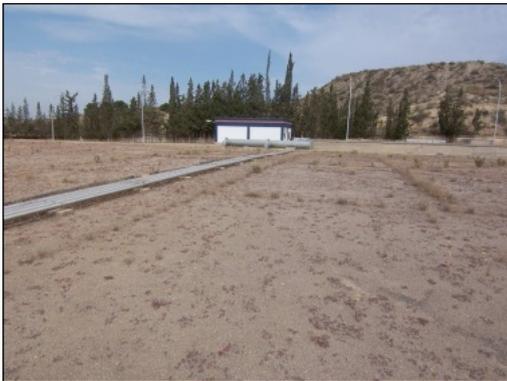
Vista general de la cubierta

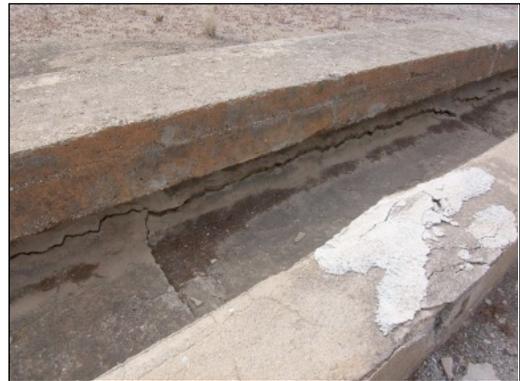
El canal de recogida de aguas construido en la coronación, sobre el terreno, tampoco cumplía con su función porque se habían producido asentamientos y grietas de varios centímetros en la base, longitudinal y transversalmente. Ello provocaba, en caso de lluvia, gran acumulación de agua y lavados en el terreno.

Estado de la canaleta de la cubierta

En los perímetros se forma una canaleta de 40 cm de ancho, la cual recepcionaría el agua de la cubierta y la evacuaría a través de las salidas practicadas en el peto.

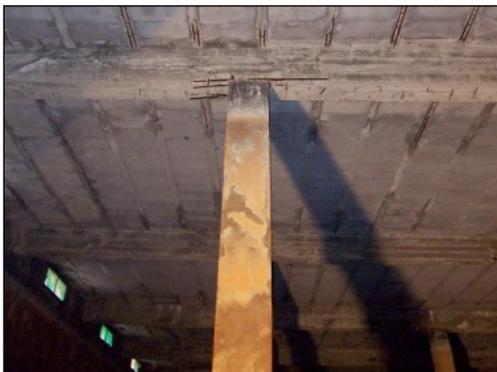
Las vigas en toda la longitud y pilares en la unión con las vigas, se encontraban con el recubrimiento degradado y las armaduras oxidadas. La reparación abarca los procesos normales de regeneración, comprendiendo:

Estado de pilares

- Saneamiento del recubrimiento.
- Desoxidación de la armadura.
- Sustitución de estribos, prácticamente sin sección útil.

- Refuerzo de armaduras con un 25% de pérdidas de sección.
- Recuperación de la geometría de la viga con mortero de alta resistencia epoxi-cemento.
- Recubrimiento epoxi para protección química.

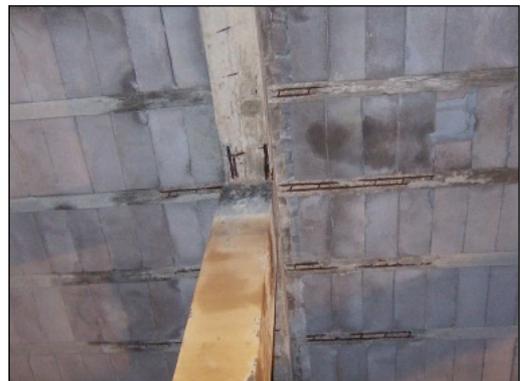
Estado de forjado

Afecta a las vigas y a las bovedillas, que requerían un saneamiento total mediante chorreado con cuarzo. En las vigas se ha realizado un saneamiento y desoxidación de las armaduras vistas para su pasivación. Seguidamente se aplica un proyectado continuo en todo el techo, a base de mortero epoxi-cemento-cuarzo de alta resistencia (32 MPa) con un espesor de 10 a 15 mm, con un acabado fino.

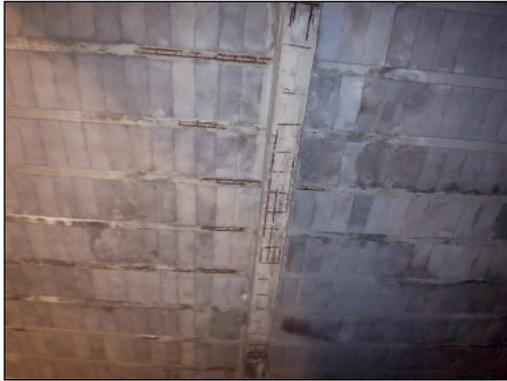
Estado de forjado

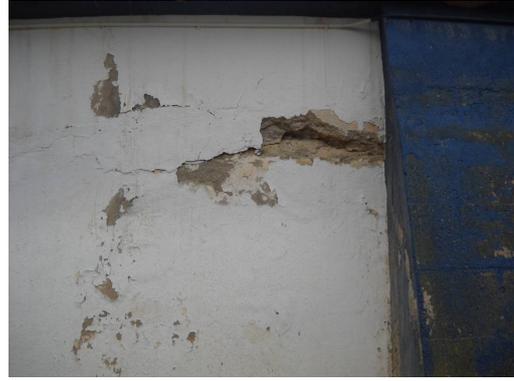
Estado exterior del depósito
