**INFORME MENSUAL RELATIVO A LA VIGILANCIA AMBIENTAL DE LAS OBRAS CORRESPONDIENTES  
AL "PROYECTO 10/14 DE MEJORA DE LA IMPULSIÓN DEL RAMAL DE CIEZA (MU/VARIOS)"**

**SERVICIO DE VIGILANCIA Y COORDINACIÓN EN MATERIA DE  
MEDIO AMBIENTE PARA LAS OBRAS DEL "PROYECTO 10/14 DE  
MEJORA DE LA IMPULSIÓN DEL RAMAL DE CIEZA (MU/VARIOS)"**

## **INFORME DEL PROGRAMA DE VIGILANCIA AMBIENTAL**

**NOVIEMBRE 2018**

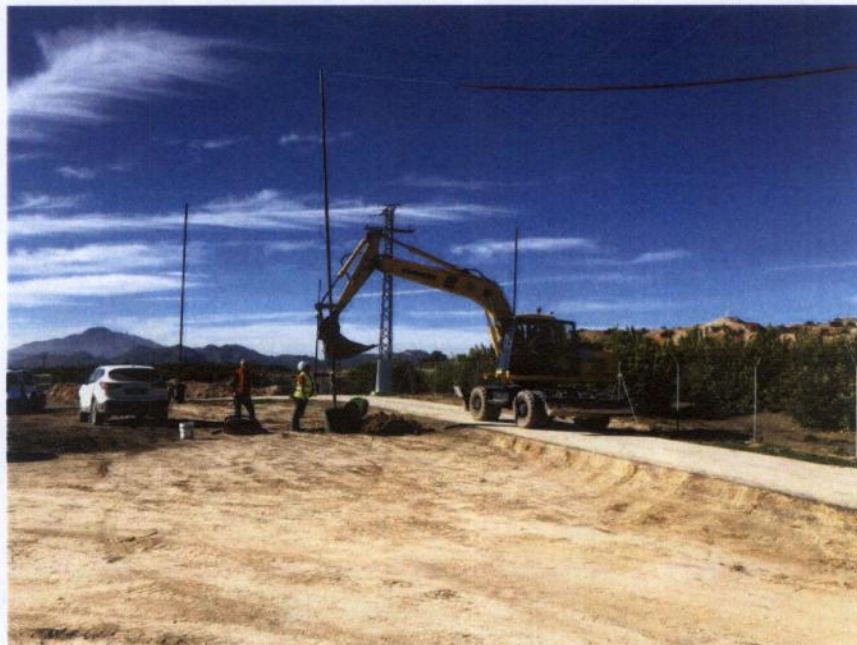
**FOTO 6.** Vista de trabajos de colocación de pórtico de seguridad para líneas eléctricas.

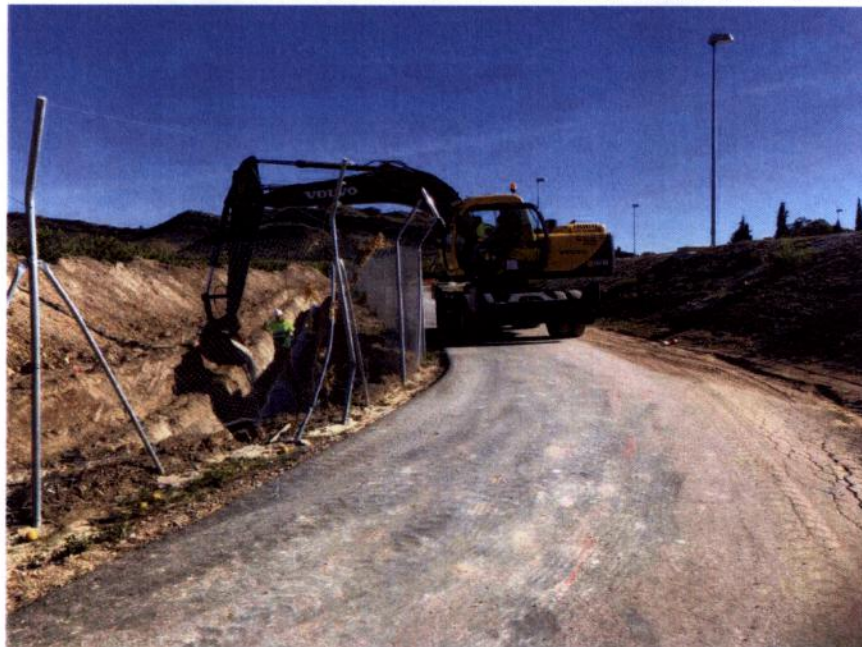
FOTO 7. Vista de trabajos de colocación de tubería y relleno de zanja

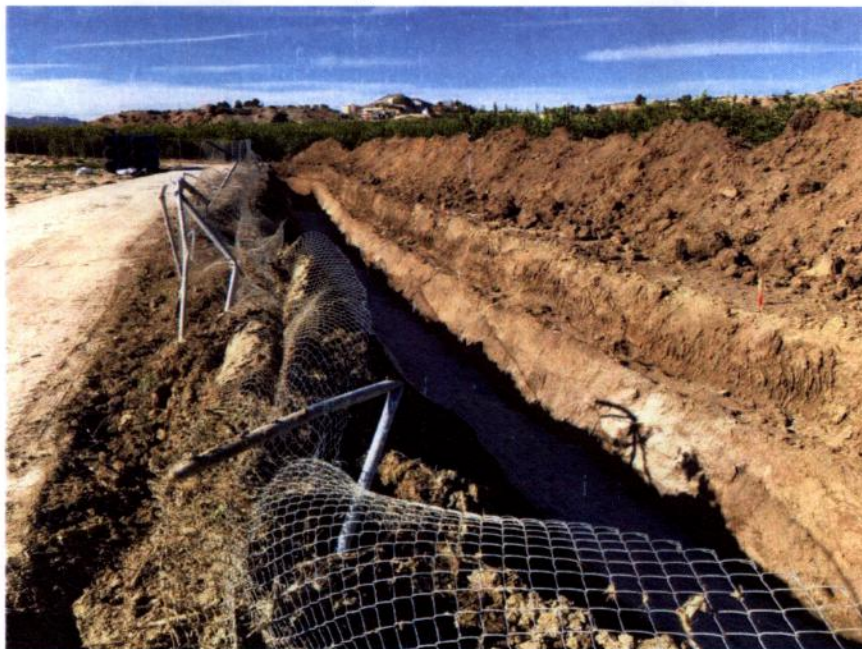
FOTO 8. Vista de la zanja una vez colocada la tubería y rellanada parcialmente. Los cordones de tierra vegetal son de altura menos a 1,5 m.

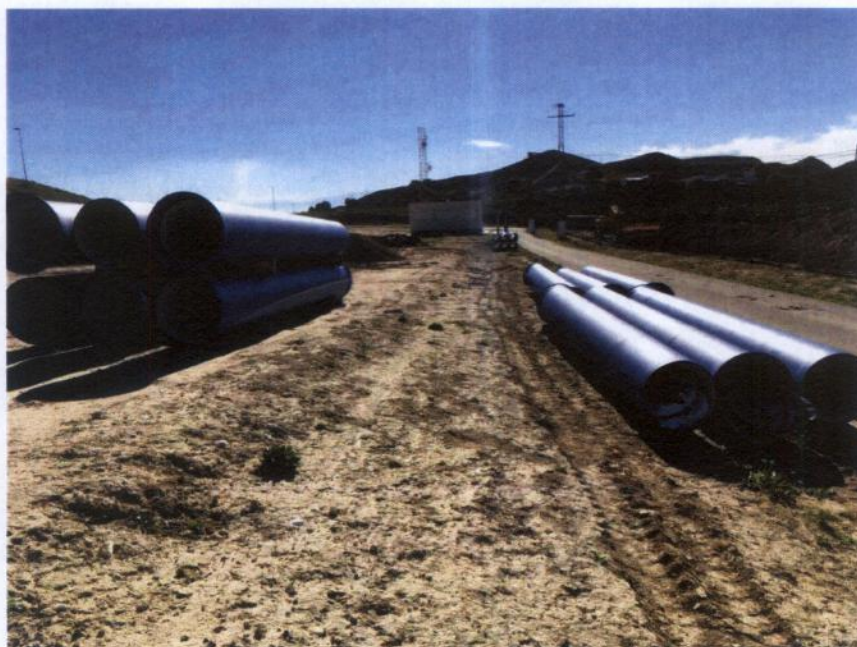
**FOTO 10.** Detalle de acopios de tuberías sobre suelo desnudo.

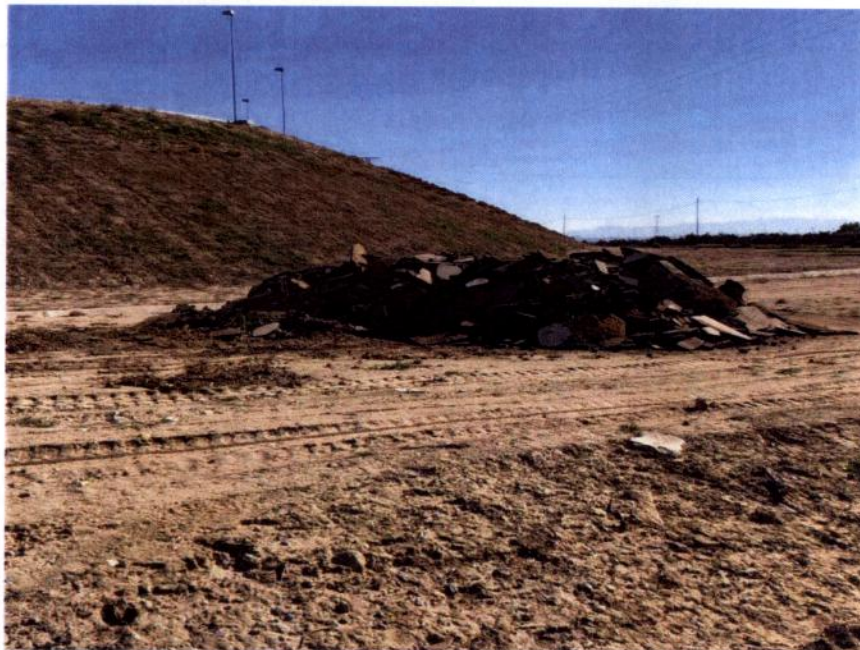
FOTO 11. Vista de acopio de residuos de aglomerado asfáltico.

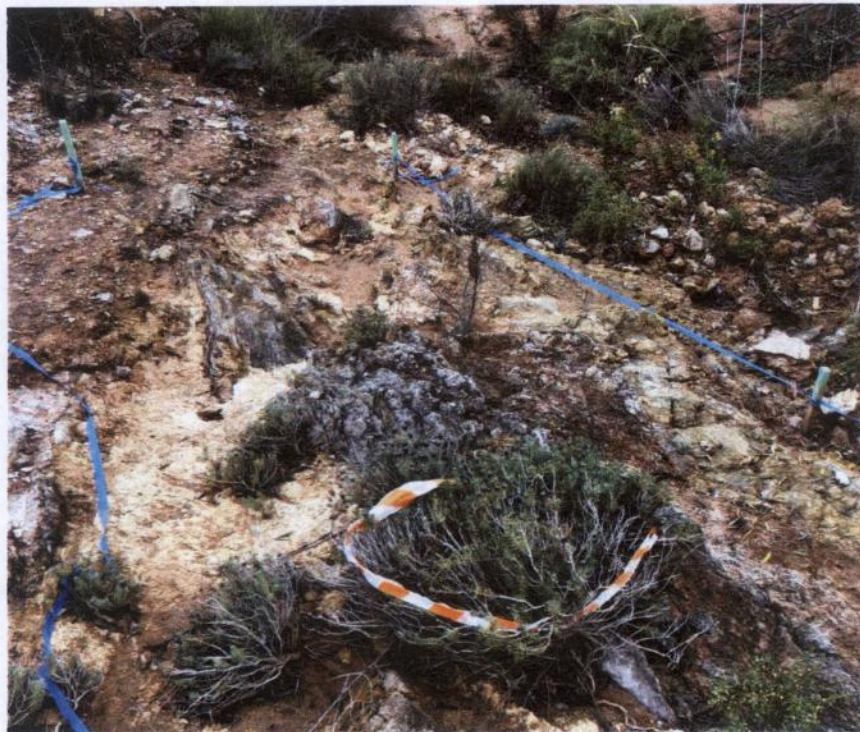
FOTO 13. Detalle de ejemplar de *Teucrium libanitis* señalado, a la espera de que se pueda trasplantar cuando lo autorice la OISMA.

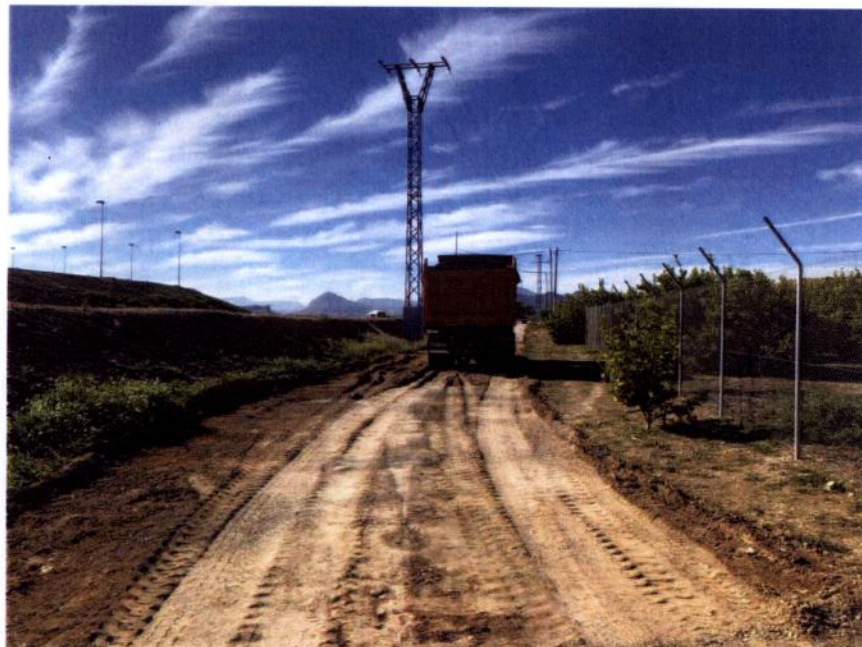
FOTO 19. Vista de un camión de transporte con la lona retirada después de descargar.
