SERVICIO DE VIGILANCIA Y COORDINACIÓN EN MATERIA DE
MEDIO AMBIENTE PARA LAS OBRAS DEL "PROYECTO 10/14 DE
MEJORA DE LA IMPULSIÓN DEL RAMAL DE CIEZA (MU/VARIOS)"

INFORME DEL PROGRAMA DE VIGILANCIA AMBIENTAL

El presente informe concierne a la fase de construcción y corresponde al mes de diciembre de 2018.

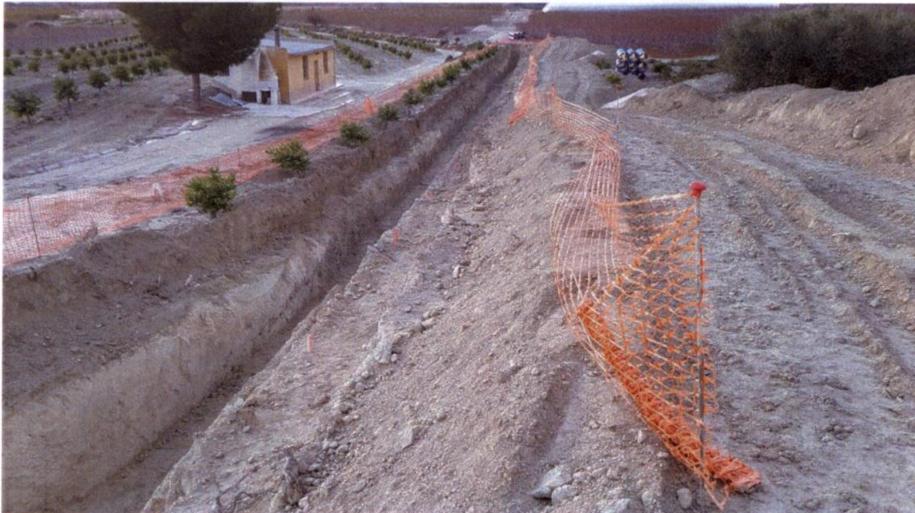
FOTO 2. Vista de tramo de zanja abierta y señalizada en el pk 1.600

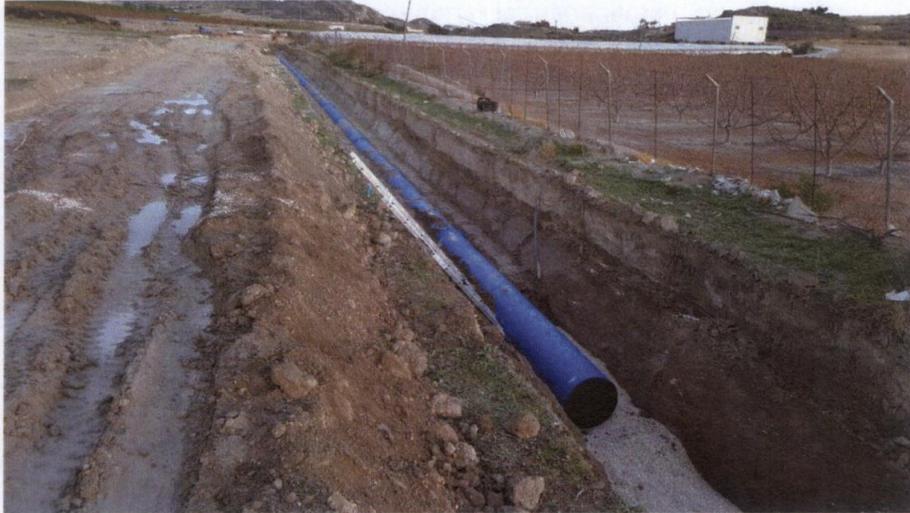
FOTO 3. Vista de tramo de zanja con tubería sobre cama de arena. El final de la tubería se deja tapado, lo que es favorable para la fauna.

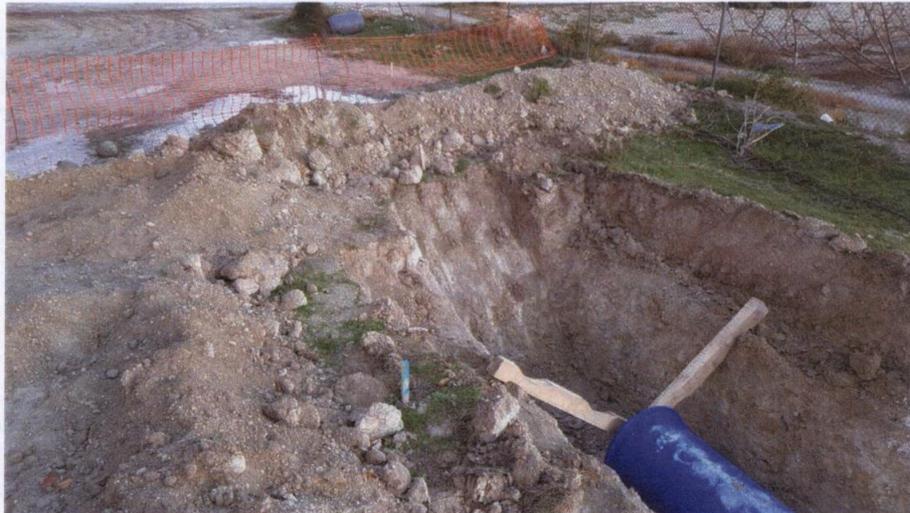
FOTO 4. Detalle del final de la zanja abierta, vallada pero con la pendiente muy acusada

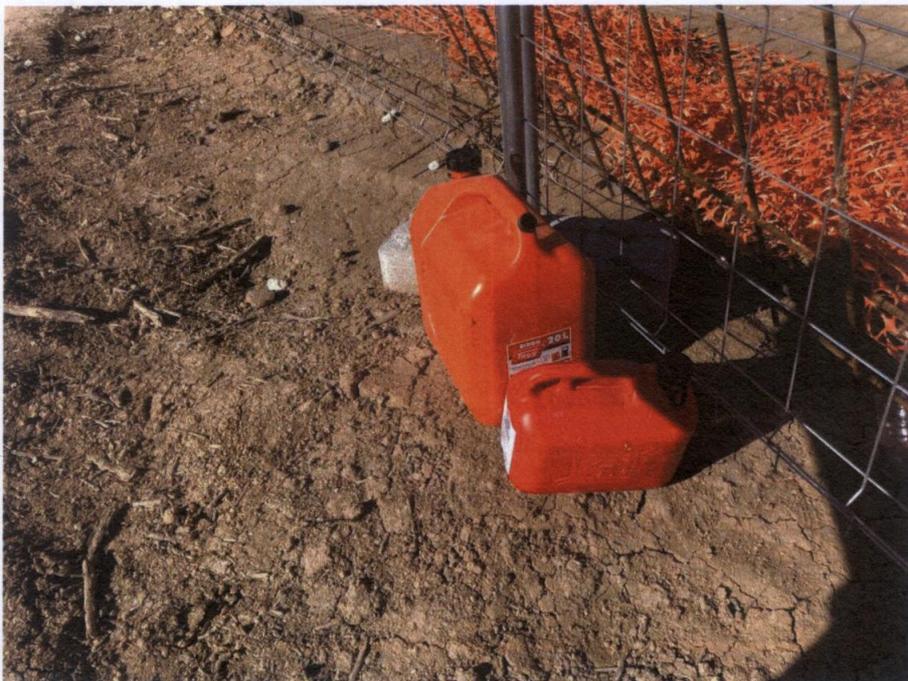
FOTO 12. Detalle de bidones correctamente etiquetados

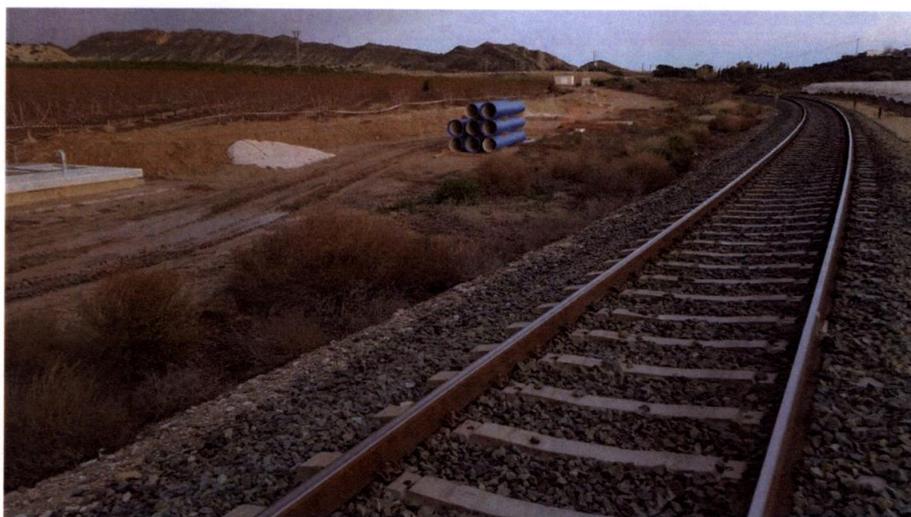
FOTO 13. Vista acopio de tubos de fundición de D600 junto a la vía del tren

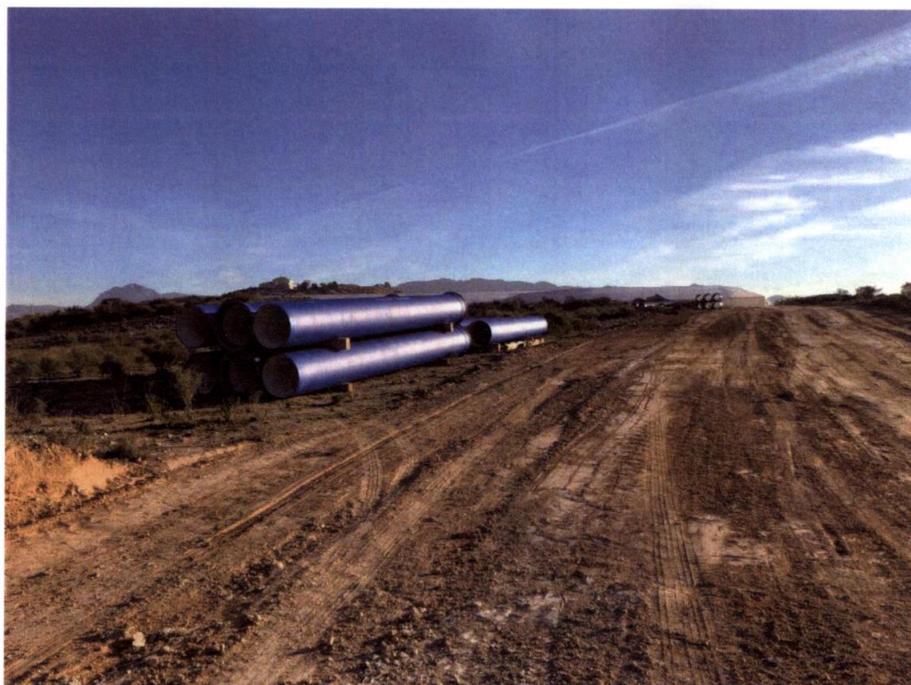
En los trabajos de descarga y acopio de tuberías se produjo una incidencia el día 4 de diciembre, en las cercanías del Barranco del Carrizalejo. Se acopiaron tuberías de fundición fuera de la zona de ocupación temporal, sobre el hábitat prioritario 1520* *Vegetación gipsícola ibérica (Gypsophiletalia)*. Esto ocurrió en el pk 2.000 aproximadamente, depositando tubos sobre vegetación natural. Se ordenó la retirada inmediata de esos acopios al Contratista, recordando que sólo puede ocuparse la zona delimitada para la obra, y nunca depositar acopios sobre vegetación natural catalogada o hábitats prioritarios.

FOTO 14. Vista de acopio de tuberías fuera de la zona de ocupación temporal, sobre hábitat prioritario 1520* Vegetación gipsícola ibérica (*Gypsophiletalia*)

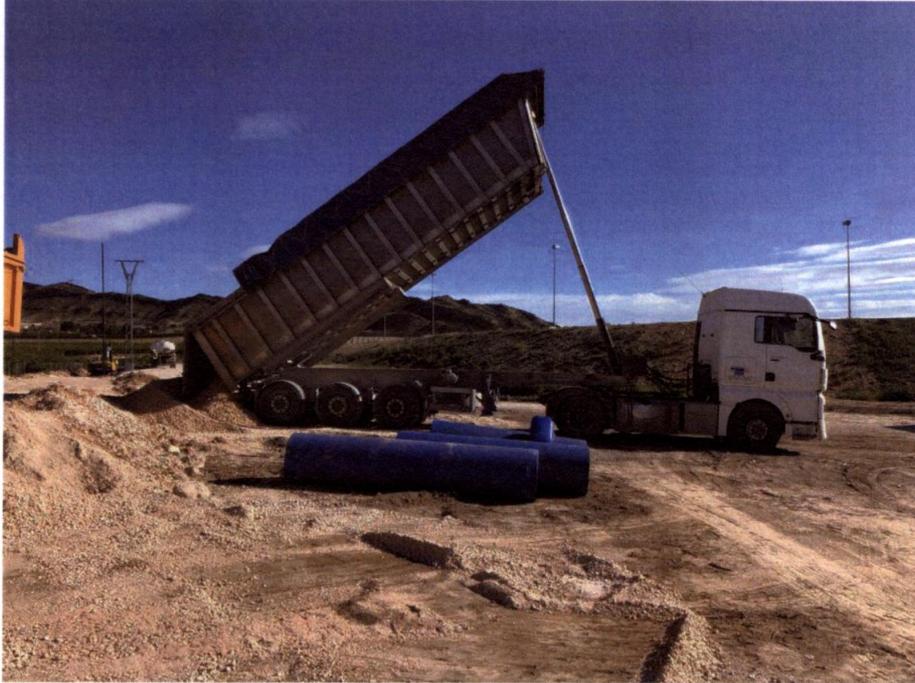
FOTO 21. Vista de los trabajos de descarga de áridos con un camión tapado con lona, a baja altura, evitando la dispersión de partículas

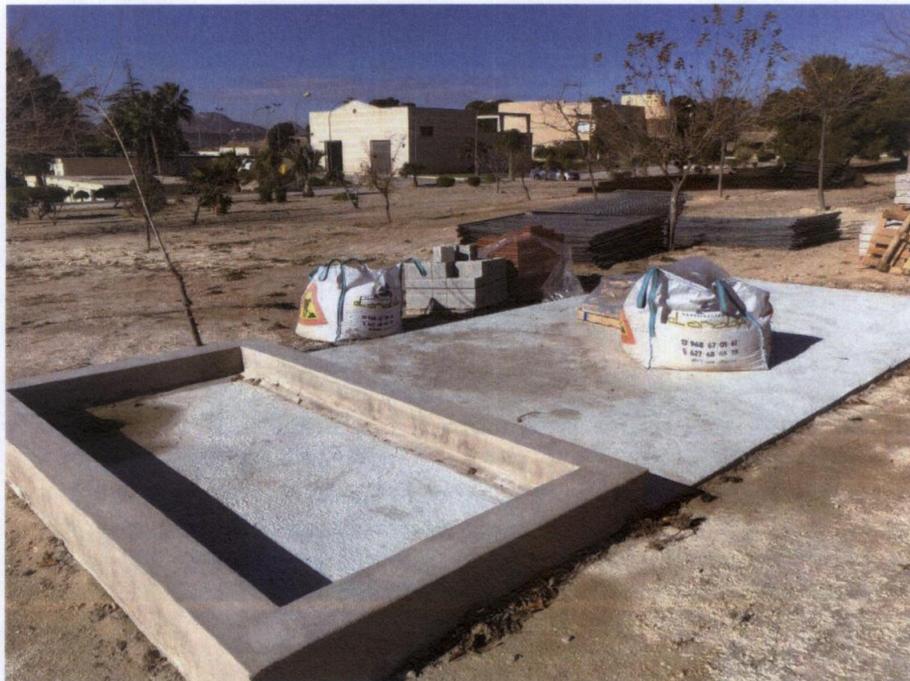
FOTO 24. Vista del recinto habilitado para gestión de residuos, utilizado para acopio de materiales

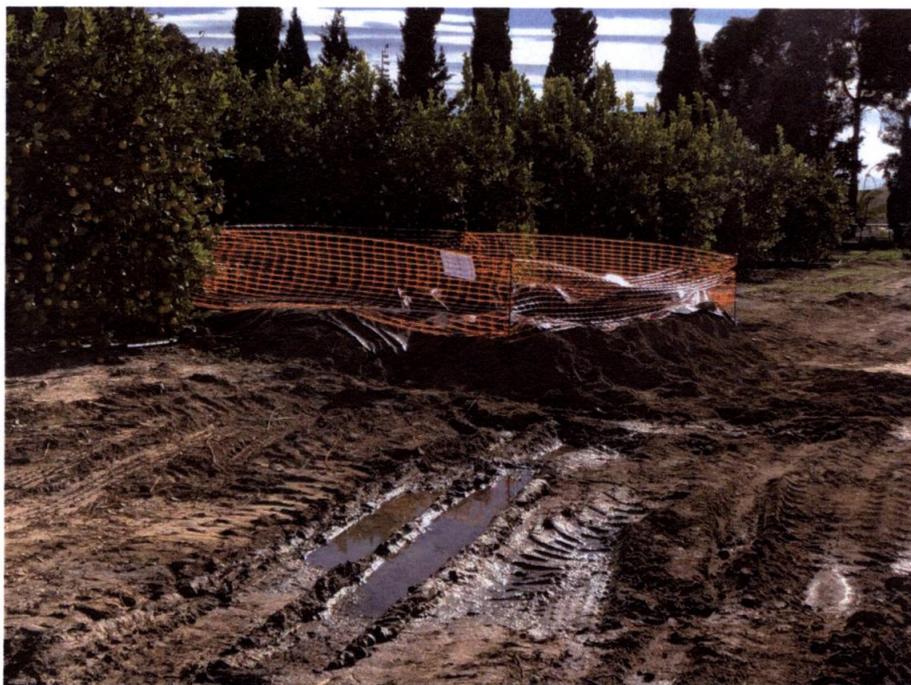
Se ha construido un recinto para lavado de canaletas de hormigoneras, con objeto de no verter restos de hormigón al terreno natural. Esto se hizo después de haber realizado algún vertido lavando después de hormigonar directamente sobre el terreno, pese a las advertencias previas de construir el recinto impermeabilizado e identificado.

FOTO 25. Vista del recinto para lavado de cubas de hormigón impermeabilizado, delimitado e identificado

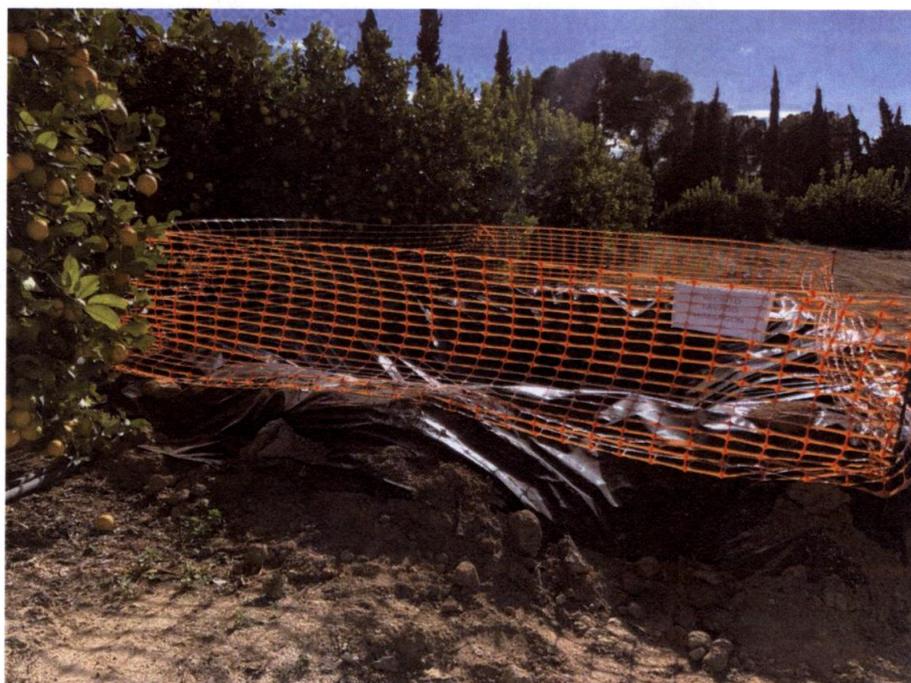
FOTO 26. Detalle del recinto para lavado de cubas de hormigón impermeabilizado, delimitado e identificado

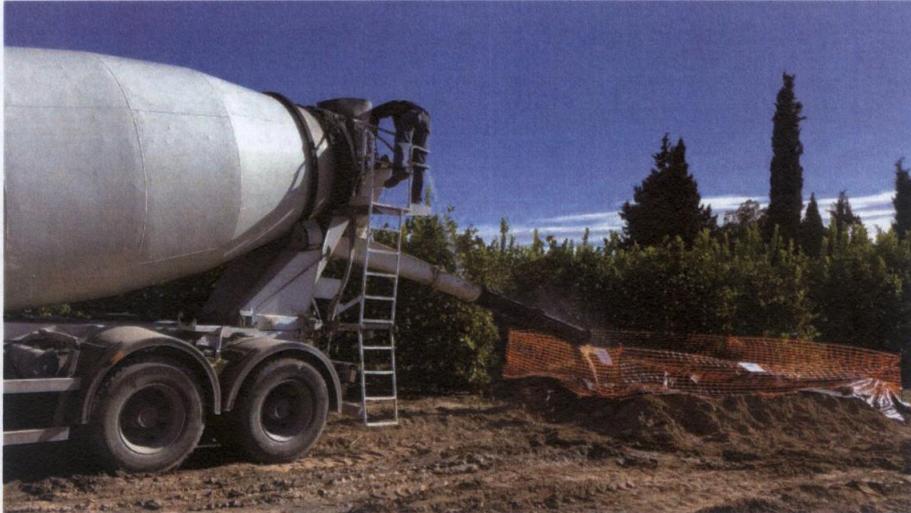
FOTO 27. Detalle de camión hormigonera limpiando la canaleta sobre el recinto para lavado de cubas de hormigón

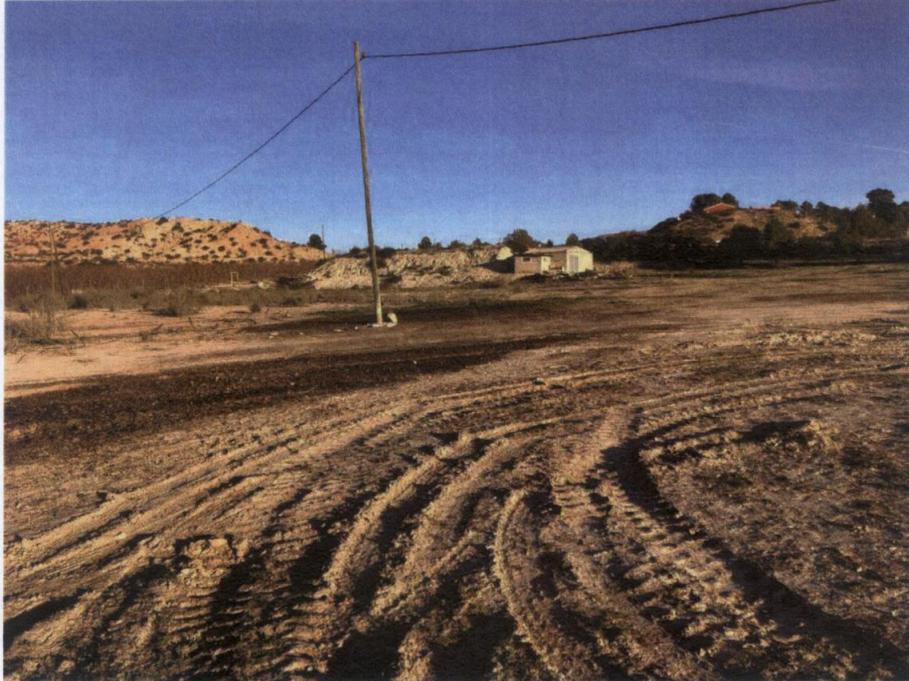
Algunos residuos vegetales se han quemado en terrenos aledaños bajo permiso de particulares y otros se los han llevado para leña o compostaje. Se ha solicitado no volver a incinerar residuos vegetales.

FOTO 31. Vista de parcela anexa a la obra con restos de incineración de residuos vegetales

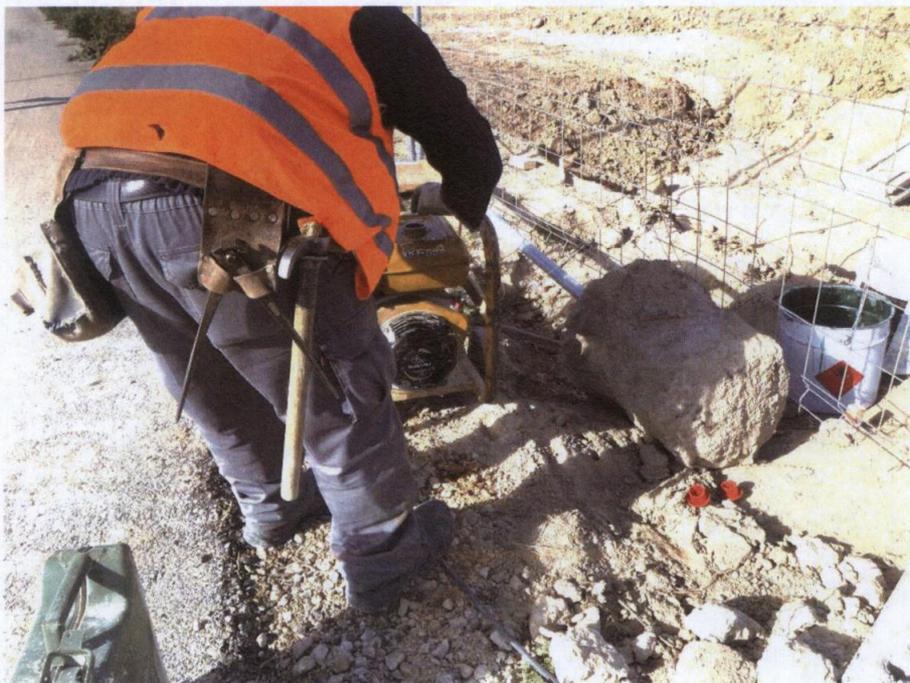
FOTO 32. Detalle de operario repostando el grupo electrógeno con combustible en la obra (derrame en el suelo)

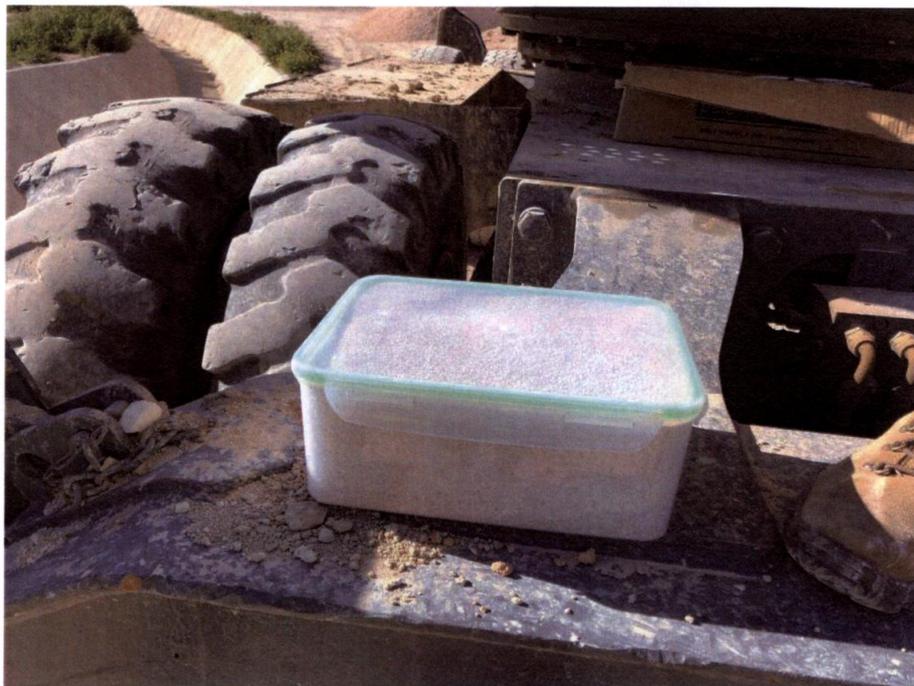
FOTO 33. Detalle de recipiente con sepiolita para retirada inmediata de derrames de sustancias peligrosas

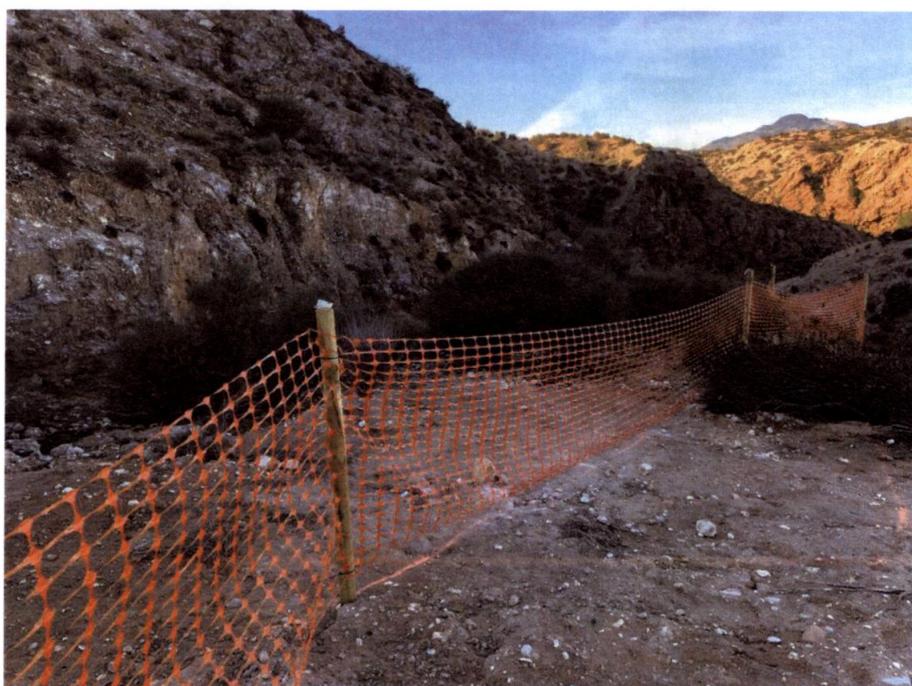
FOTO 34. Vista de vallado de señalización de vegetación sensible junto al Barranco del Carrizalejo

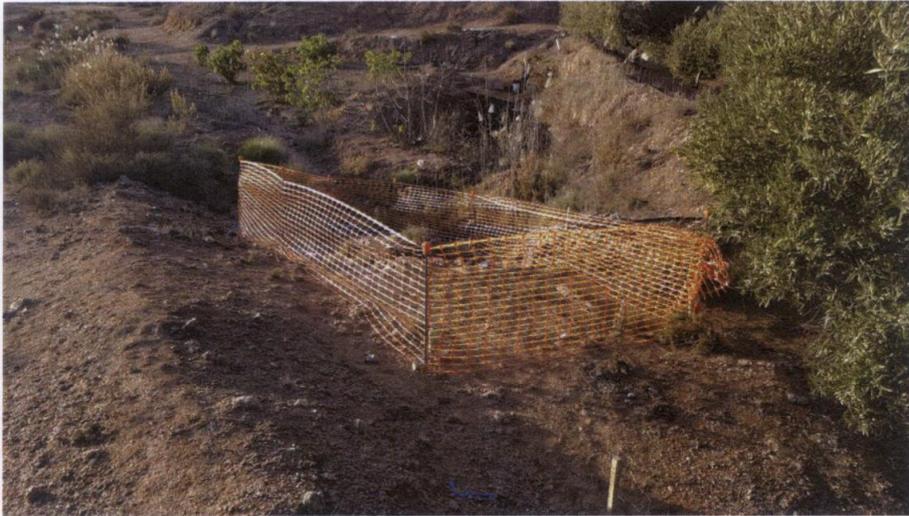
FOTO 35. Vista de área delimitada con *Teucrium libanitis*

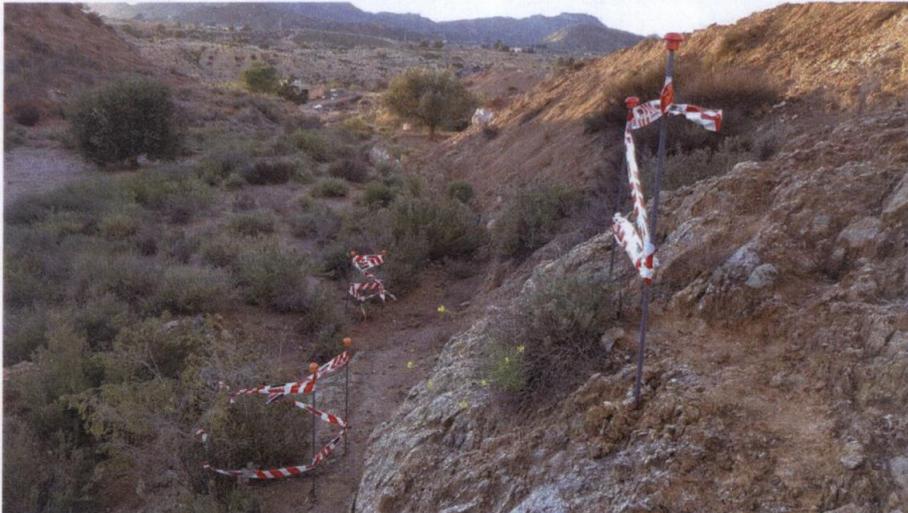
También se ha reforzado la señalización de algunas especies de flora catalogadas, como *Teucrium libanitis*, debido a la proximidad de la maquinaria en la zona entre las ramblas del Carrizalejo y el Mulo, y a la insistencia del Contratista en adelantar los

trasplantes. Se recordó que hay que esperar la autorización definitiva por el órgano competente, en este caso la Dirección General de Medio Natural.

FOTO 36. Detalle de refuerzo de señalización de vegetación catalogada entre los barrancos, que debe ser trasplantada cuando se disponga de autorización
