**SERVICIO DE VIGILANCIA Y COORDINACIÓN EN MATERIA DE  
MEDIO AMBIENTE PARA LAS OBRAS DEL "PROYECTO 10/14 DE  
MEJORA DE LA IMPULSIÓN DEL RAMAL DE CIEZA (MU/VARIOS)"**

## INFORME DEL PROGRAMA DE VIGILANCIA AMBIENTAL

El presente informe concierne a la fase de construcción y corresponde al mes de septiembre de 2019.

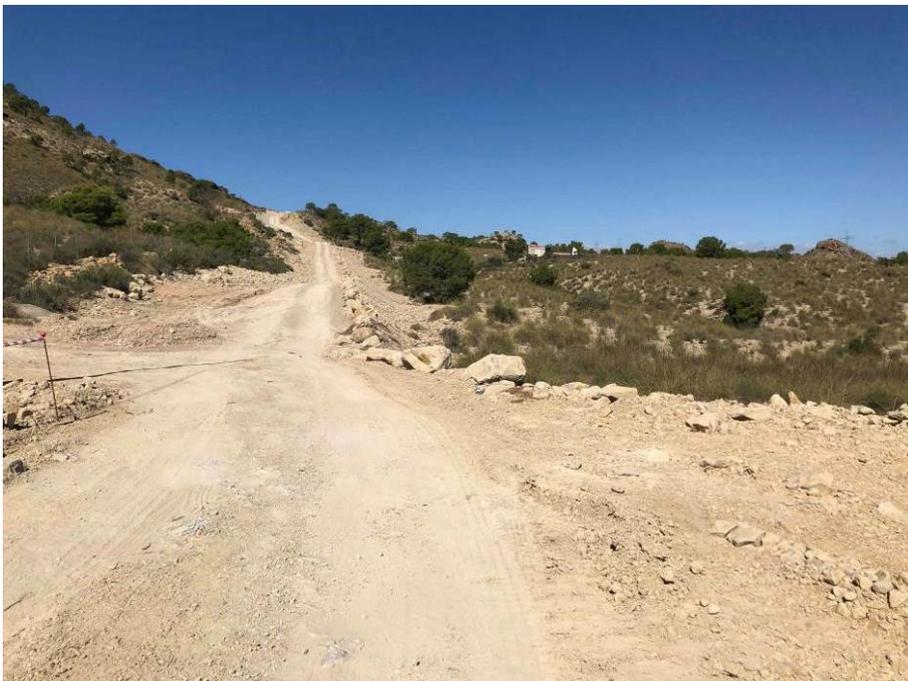
**FOTO 10.** Vista de la zanjas tapada y sin balsa de lavado de canaletas

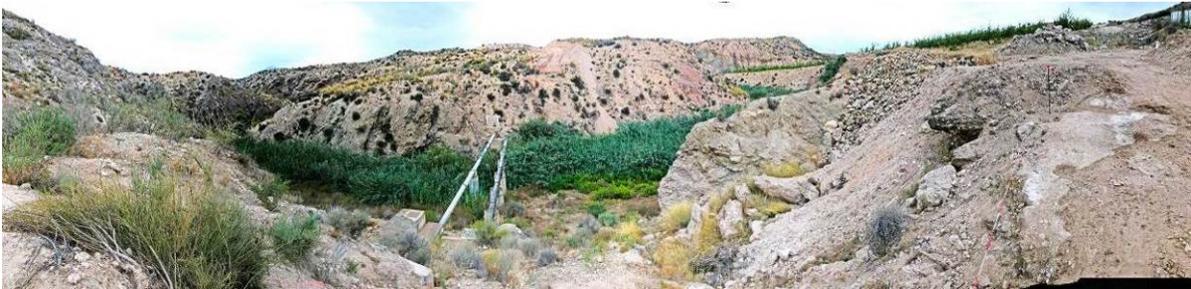
**FOTO 20.** Panorámica Carrizalejo antes de las lluvias torrenciales.

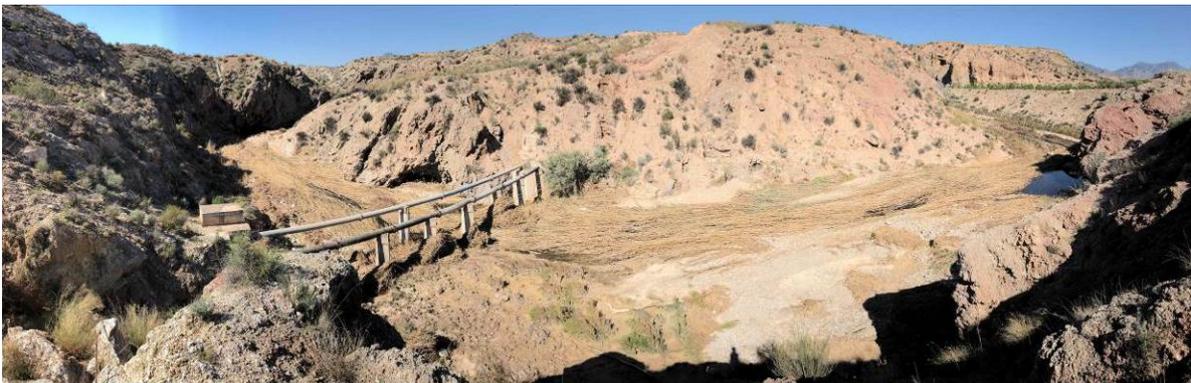
**FOTO 21.** Panorámica Carrizalejo después de la avenida.

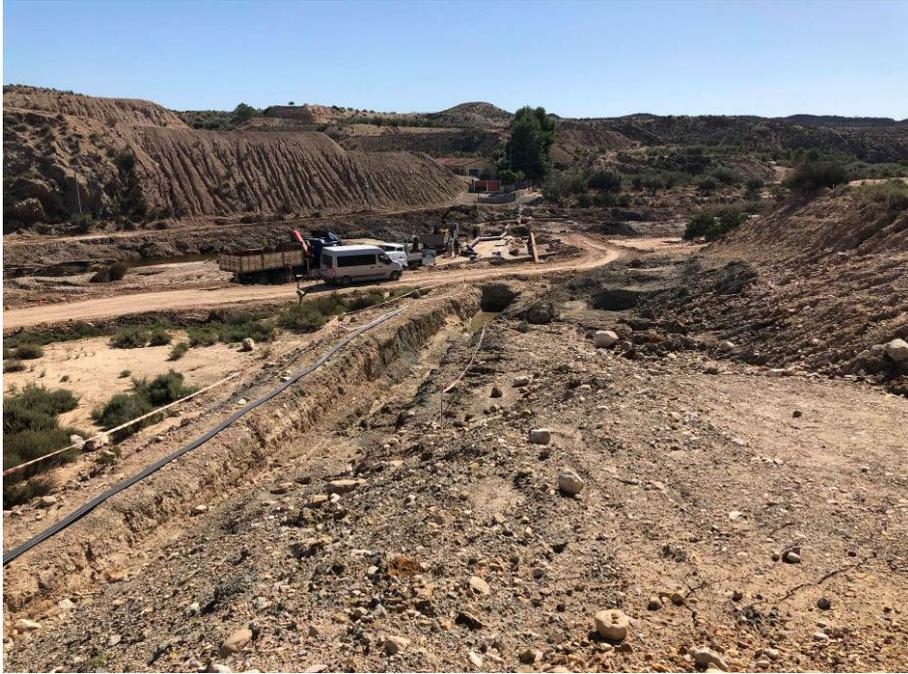
**FOTO 22.** Vista de la zona de actuación en la Rambla del Mulo, donde se aprecia a la izquierda zanja abierta. También se están realizando trabajos de reparaciones tras las lluvias por parte de la Mancomunidad de Canales del Taibilla.

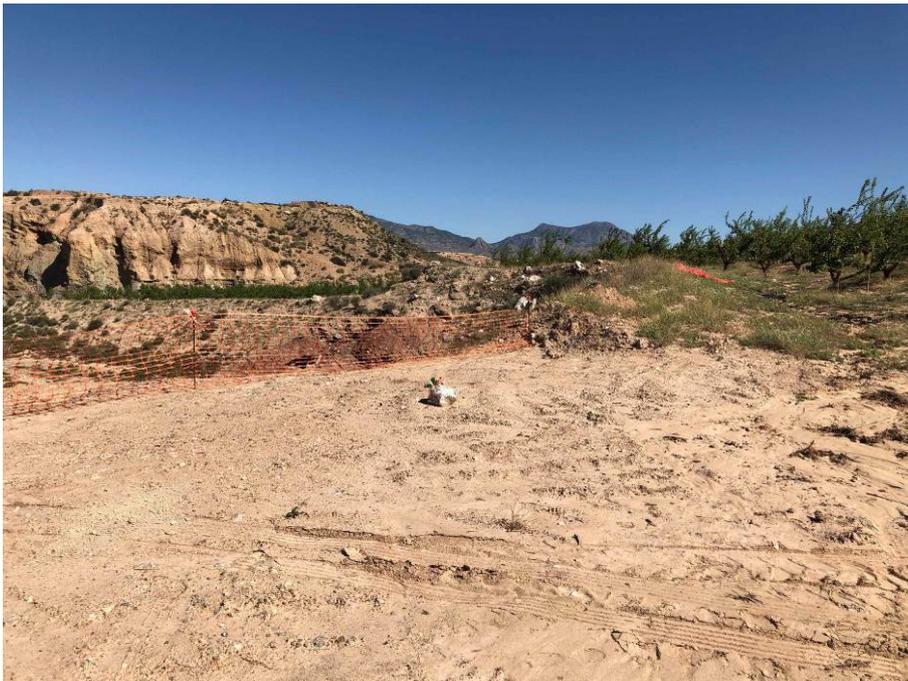
**FOTO 23.** Explanada de trabajo junto a LIC “Yesos de Ulea” señalizada, pero con la malla de identificación de Red Natura 2000 retirada a la derecha.

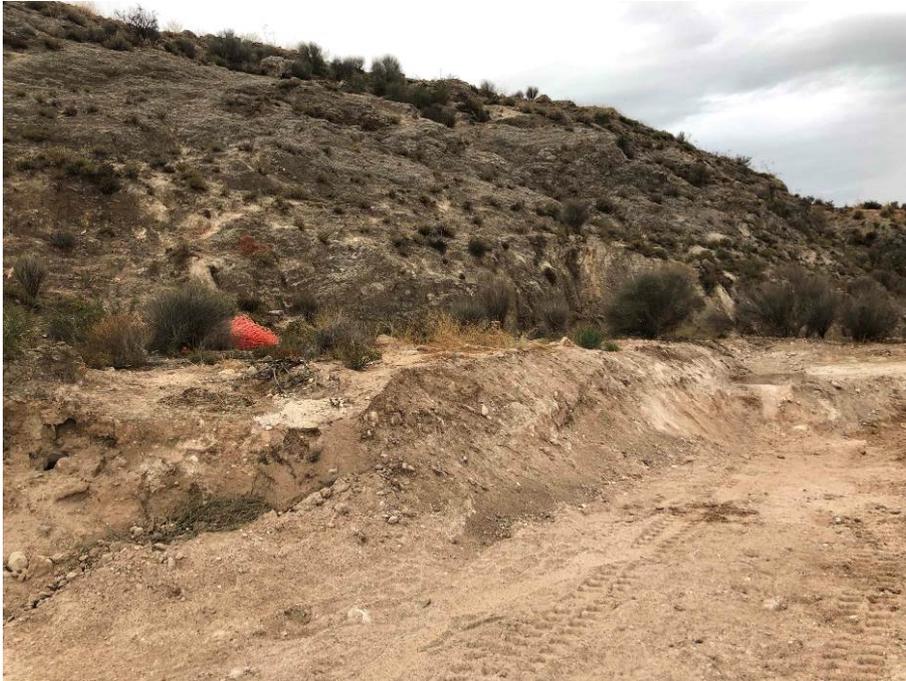
**FOTO 24.** Malla de señalización de áreas sensibles retirada junto a población de hábitat de yesos.

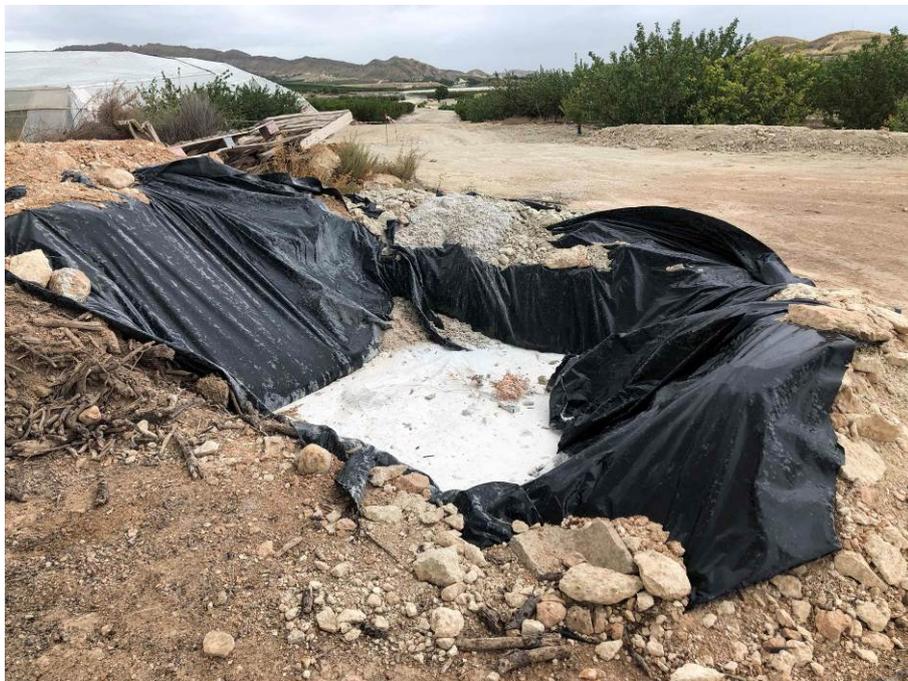
FOTO 31. Vista de balsa de lavado de canaletas sin señalar ni identificar.

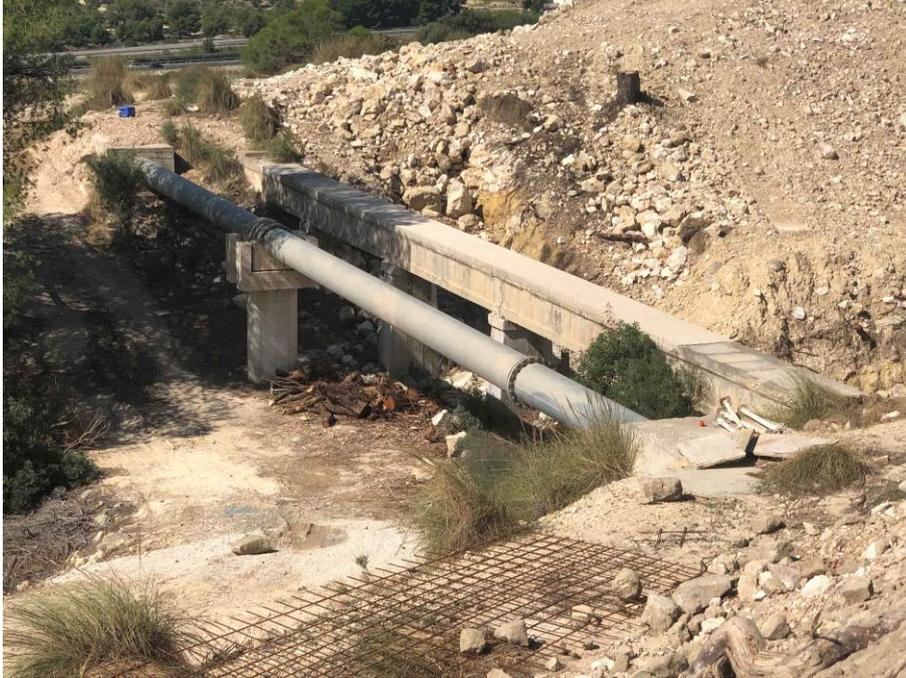
**FOTO 32.** Vista de residuos vegetales gruesos que se ha solicitado retirar de la zona forestal.

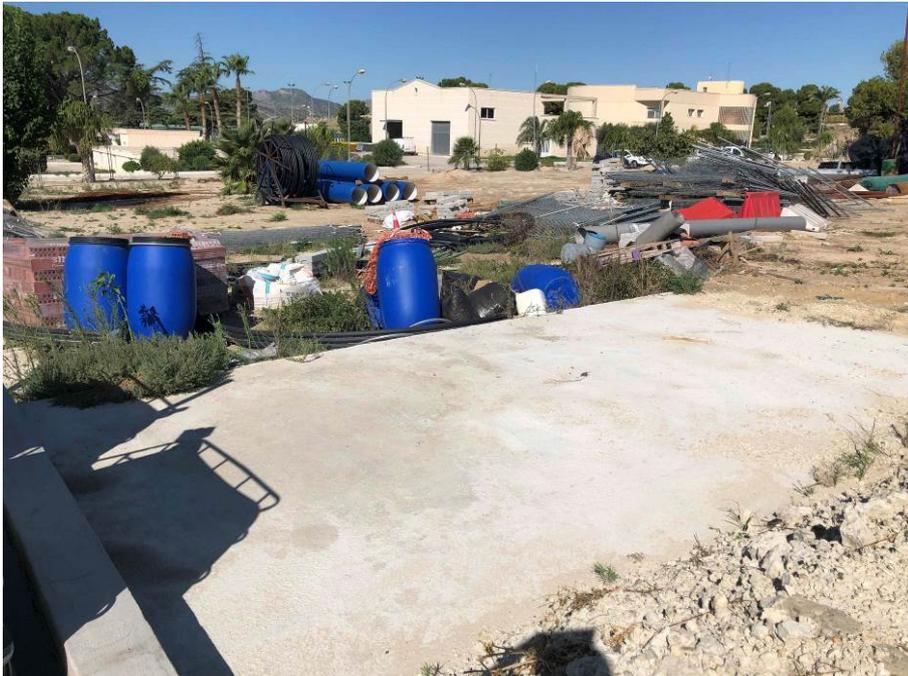
| <p>Se mantiene en buen estado el área de casetas de obra dentro de la ETAP de Sierra de la Espada, con poco uso. Se utiliza el área de acopios y gestión de residuos de la ETAP, cuyo estado de orden y limpieza es deficiente.</p> <p>Quedan pocas ocupaciones puntuales con acopios de materiales de la obra fuera de las áreas delimitadas, por el avance de los trabajos de la conducción, que siguen en fase de restitución de servicios afectados. Se sigue solicitando que se evite especialmente en terreno forestal con vegetación natural.</p> |

**FOTO 35.** Detalle de área de acopios en la ETAP a finales de septiembre.

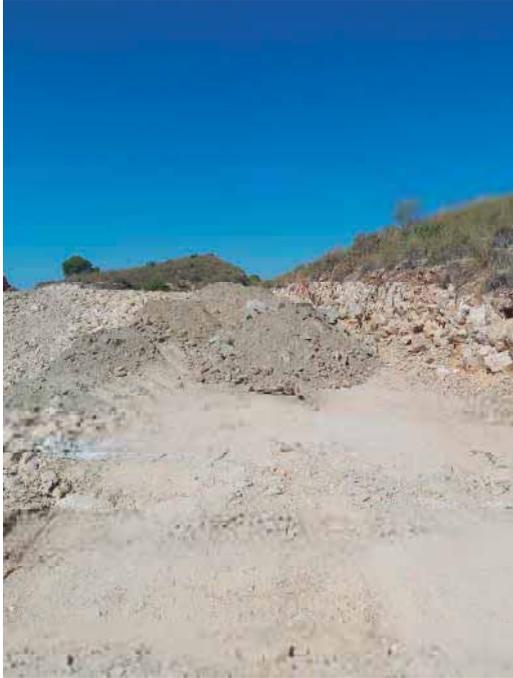
Aporte de tierras arenosas y bloques de color gris.

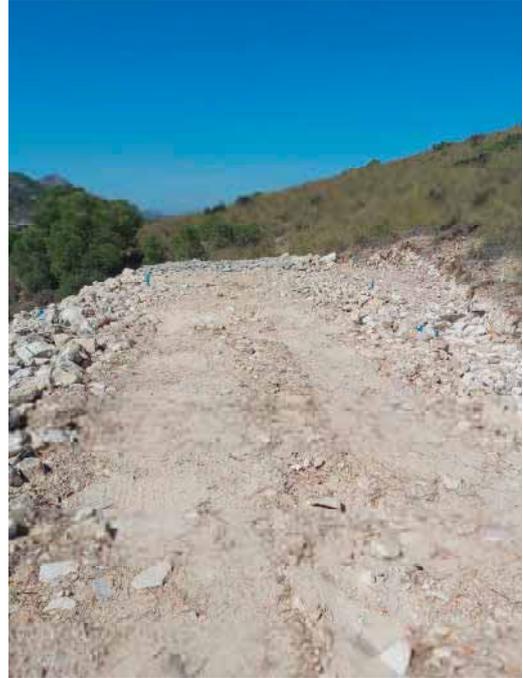
Colocación de sedimentos grises alóctonos sobre camino depósito.

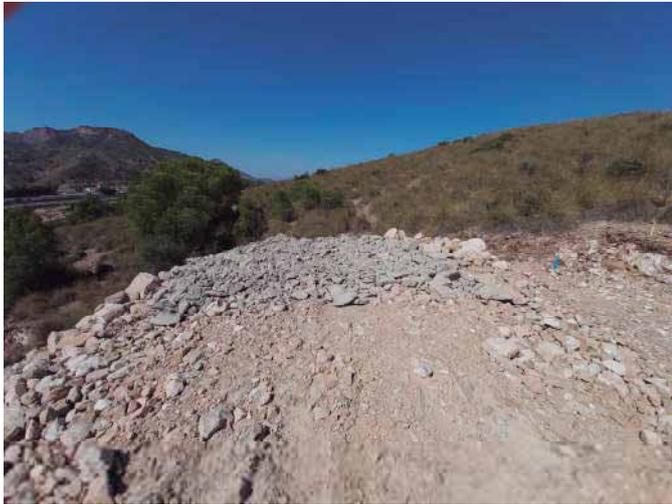
Aporte de tierras grises sobre zanja tubería.

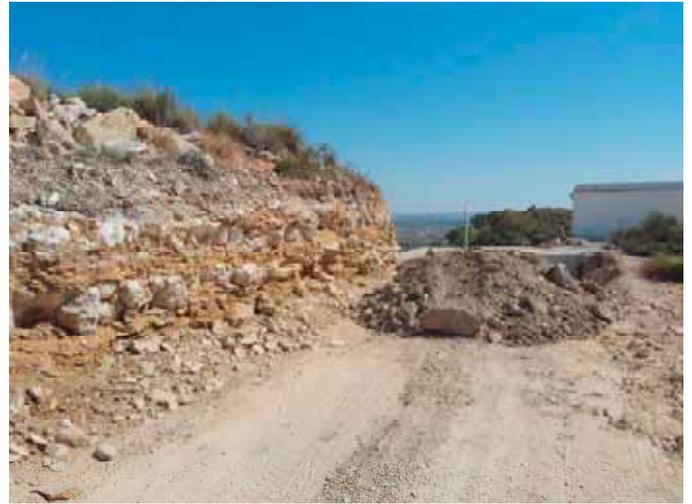
Acopio de sedimentos grises sobre tubería junto a dado de hormigón.

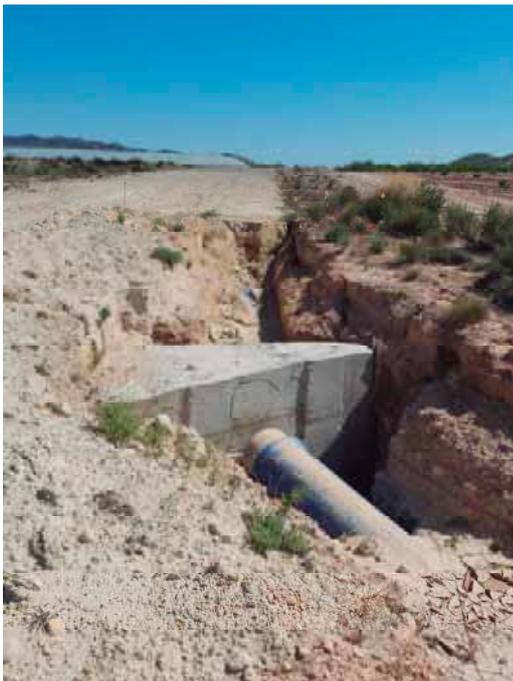
Aspecto codo hormigón tras las lluvias en las proximidades de la Rambla del Carrizalejo.

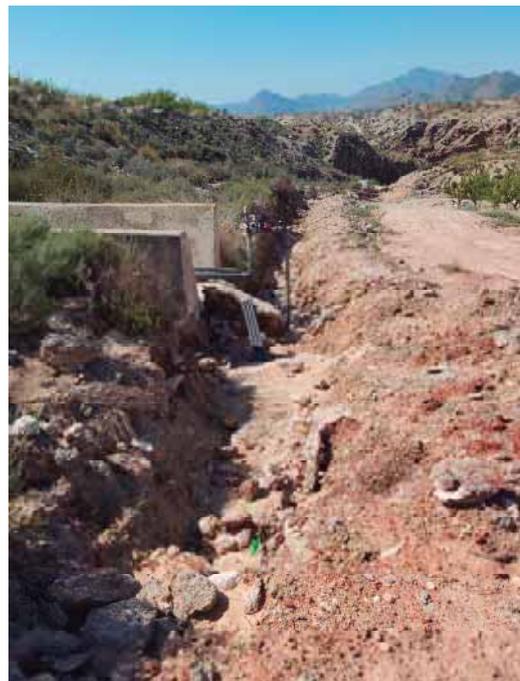
Aspecto del socavamiento del agua de lluvia descalcando canales y sacando tritubos preparados en zanja.

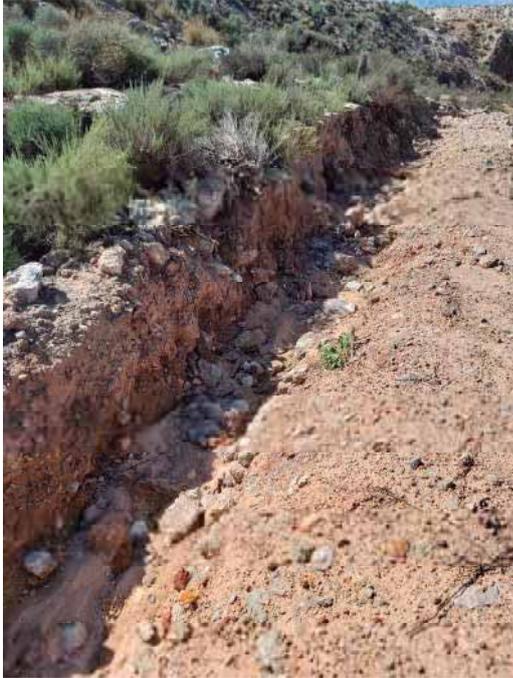
Torrentera formada en talud de zanja.

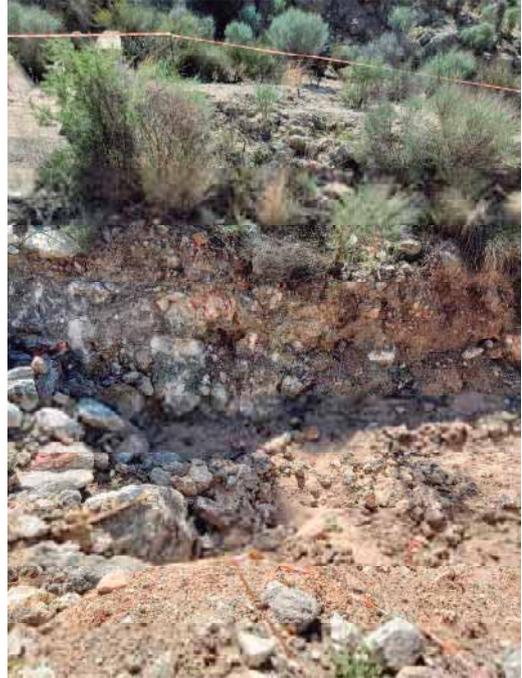
Aspecto del talud y la acumulación de piedra de arrastre.

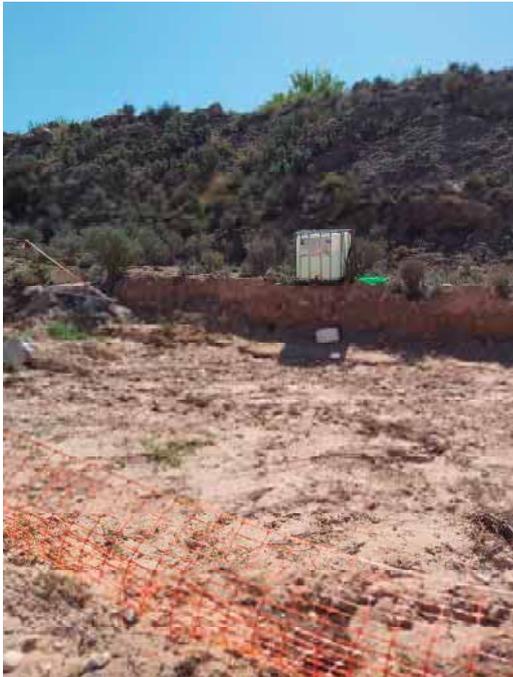
Arrastre laminar de sedimentos sobre zona de obra.

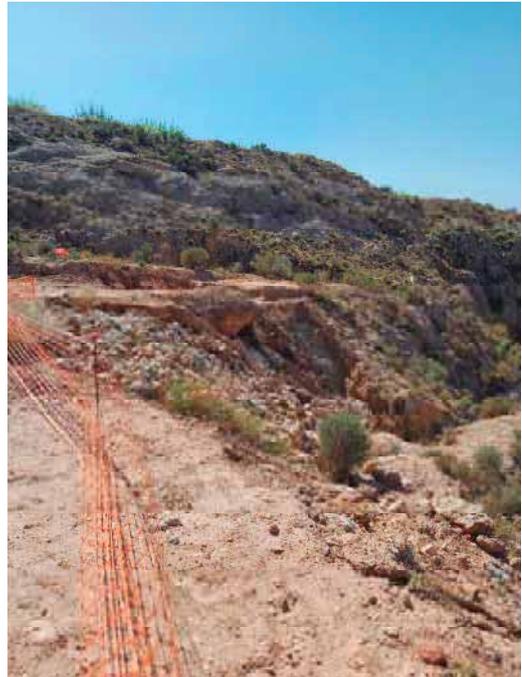
Aspecto del talud de la tubería sobre la rambla con socavamientos y arrastres de sedimentos sobre escollera P.K. 2+300.

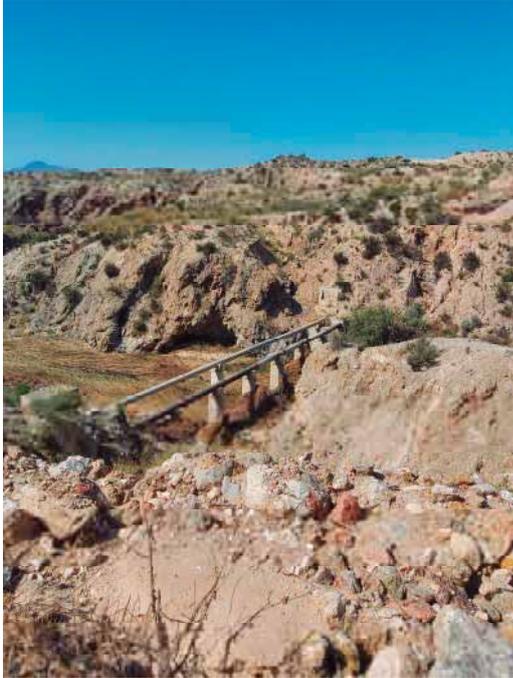
Rambla del Carrizalejo (P.K. 2+300-2+400), aspecto de la margen izquierda con arrastres.

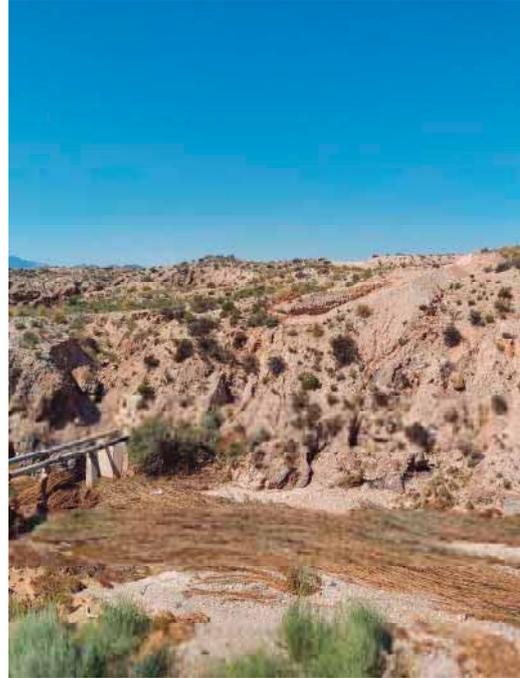
Rambla del Carrizalejo (P.K. 2+300-2+400), aspecto del lecho y de la margen derecha con arrastres y pequeñas cárcavas.

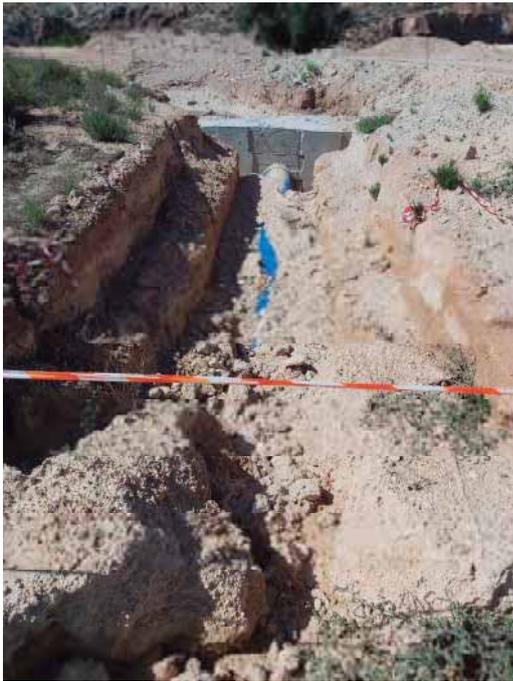
Vaciado de la zanja y caída de márgenes.

En relación a los efectos producidos por las lluvias torrenciales de los días 12 al 15 de septiembre, se ha de señalar que han ocasionado diversos daños que podemos resumir en formación de torrenteras que han producido el vaciado puntual de la zanja y de las obras en curso, sobre todo codos de hormigón, apertura de pequeños canales en zonas de gran pendiente, erosión y caída parcial de taludes en zanjas y aterramientos con

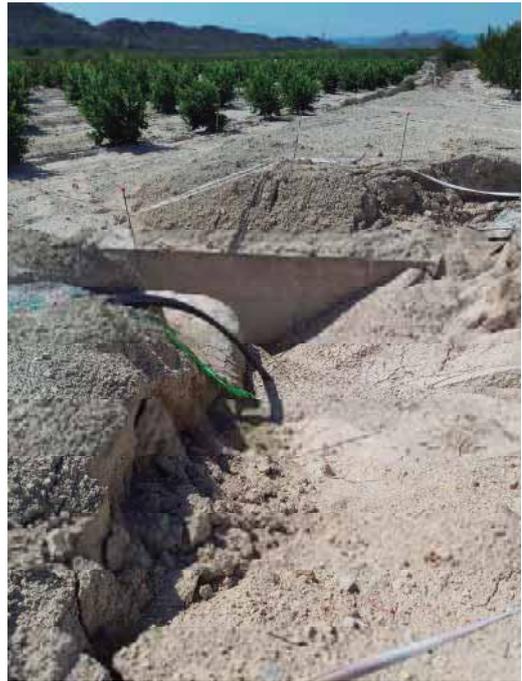
Denudamiento de tritubos en zanja.

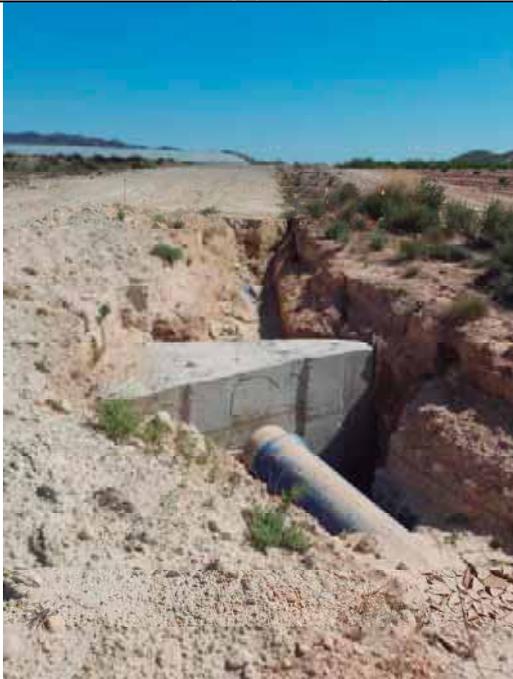
Arrastres y erosiones en codos hormigón.

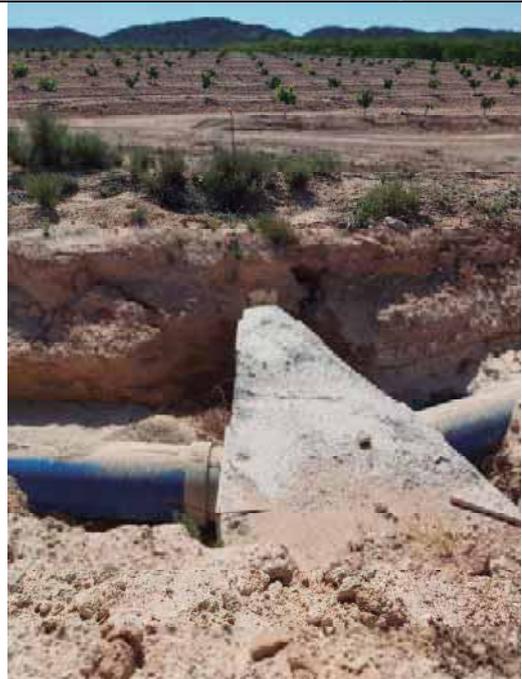
Caída de taludes y entrada de arrastres

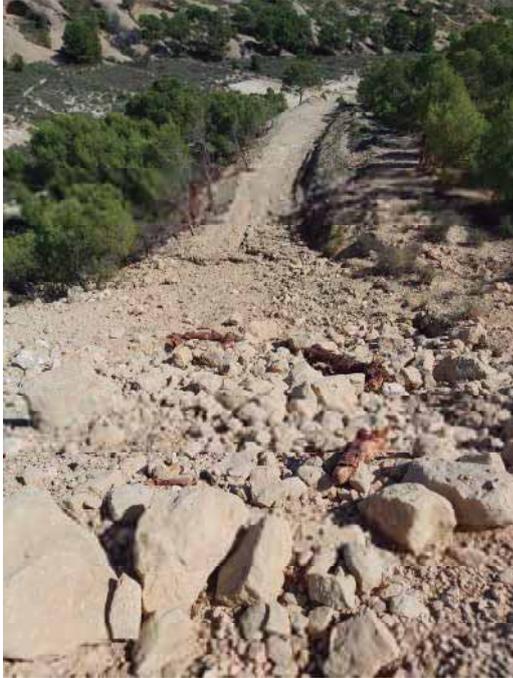
Arrastres en zonas de gran pendiente.

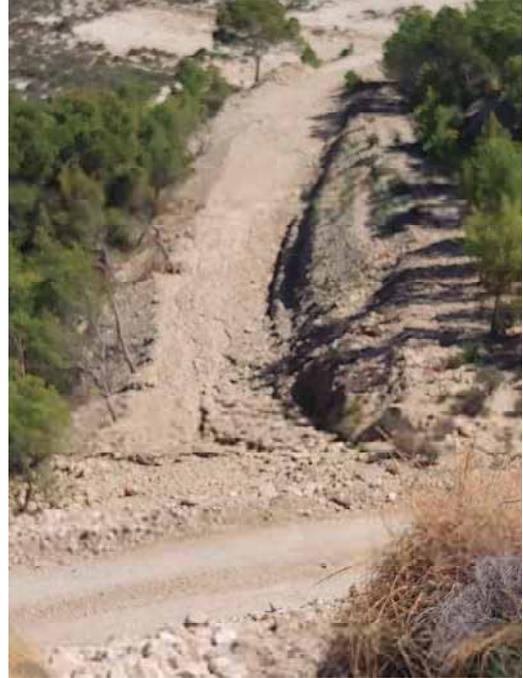
Apertura de torrenteras en zonas de gran pendiente.

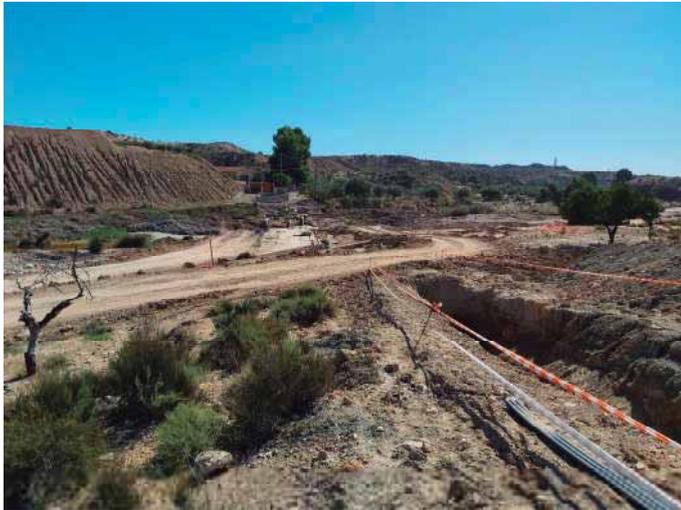
Aterramiento zanja y apertura de nuevos caminos en Barrando del Mulo.
