SERVICIO DE VIGILANCIA Y COORDINACIÓN EN MATERIA DE MEDIO AMBIENTE PARA LAS OBRAS DEL "PROYECTO 10/14 DE MEJORA DE LA IMPULSIÓN DEL RAMAL DE CIEZA (MU/VARIOS)"

# INFORME DEL PROGRAMA DE VIGILANCIA AMBIENTAL

El presente informe concierne a la fase de construcción y corresponde al mes de octubre de 2019.

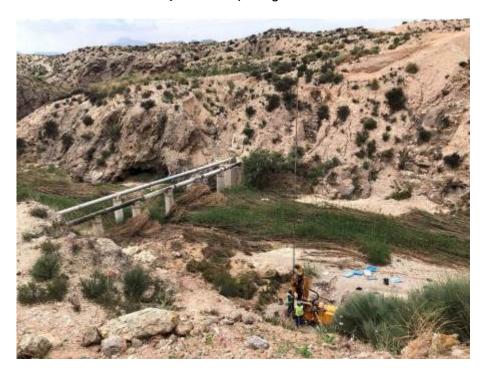
FOTO 1. Vista de los trabajos de campaña geotécnica en la rambla del Carrizalejo.

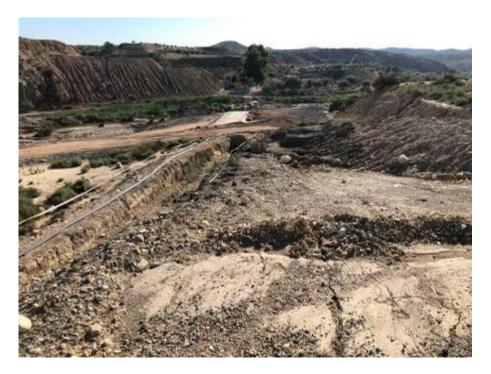
FOTO 2. Vista de los trabajos en la zona del barranco del Mulo, con zanja abierta.

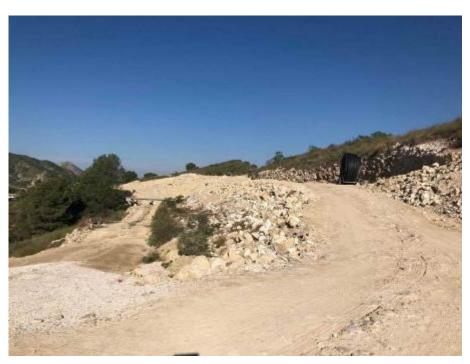
En la zona forestal, el escaso hormigón sobrante se continua echando en un tramo de camino donde tienen que reponer el firme. Se puede observar en la documentación fotográfica.

FOTO 7. Detalle de hormigonado en camino p.k. 5+000.

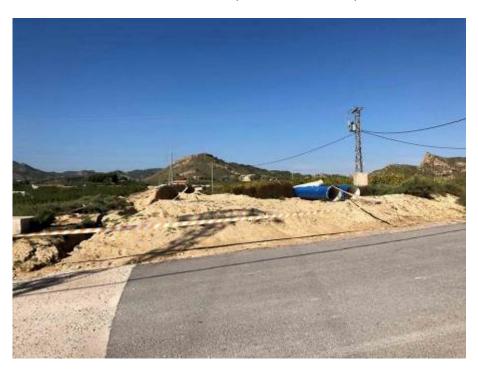
FOTO 12. Detalle de acopios de materiales p.k. 4+550.

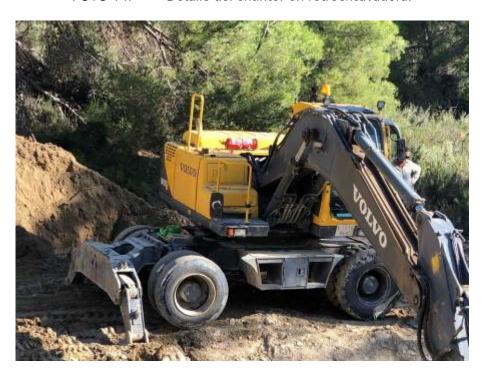
Se dispone en obra de extintores en las casetas de las instalaciones auxiliares, así como en las máquinas de obra. Se insiste siempre que todas dispongan de extintor, especialmente las que trabajan en terreno forestal.

FOTO 14. Detalle del extintor en retroexcavadora.

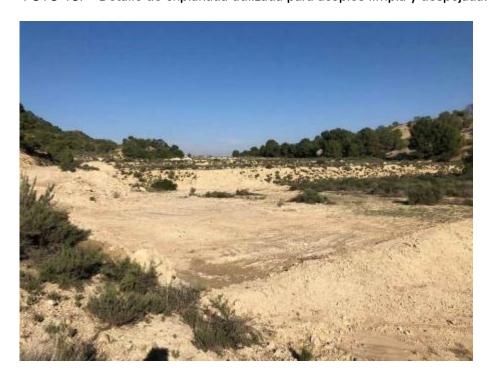
FOTO 18. Detalle de explanada utilizada para acopios limpia y despejada.

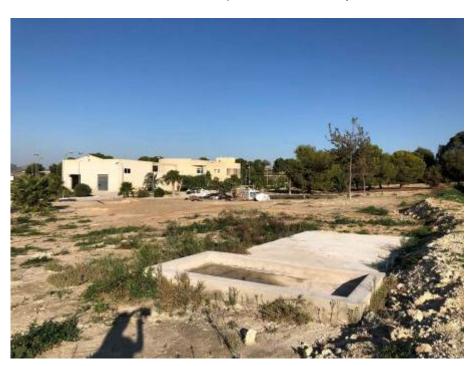
Los residuos RCD se acopian en la ETAP de Sierra de la Espada principalmente. Este mes se ha despejado y ordenado este acopio del interior de la ETAP, porque se han llevado gran parte a las instalaciones de la UTE.

FOTO 19. Vista de la zona de acopios de materiales y residuos de la ETAP.

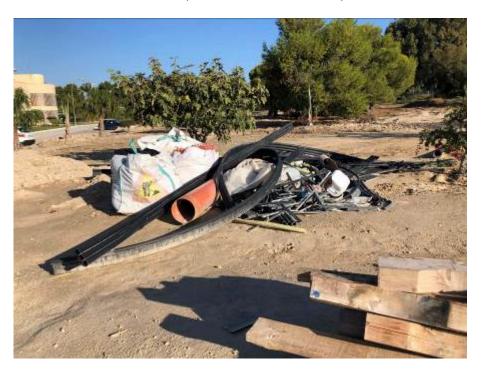
FOTO 21. Vista de acopios de residuos en la explanada de la ETAP.

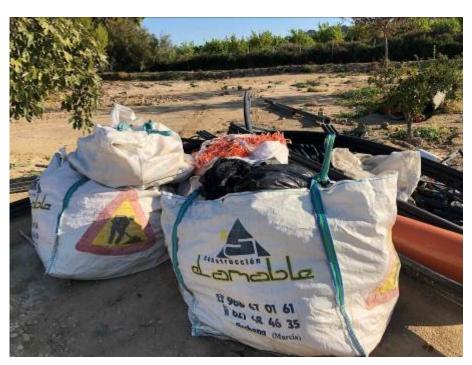
FOTO 22. Detalle de sacas llenas de residuos plásticos.

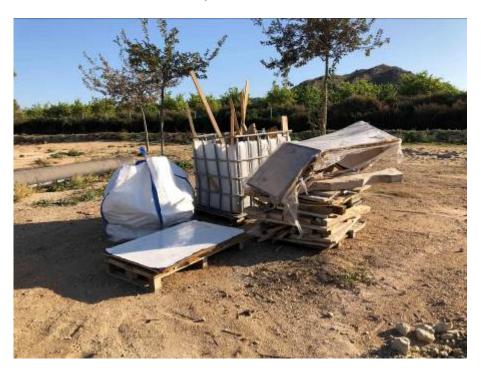
FOTO 23. Vista de acopio de residuos de madera en la ETAP.

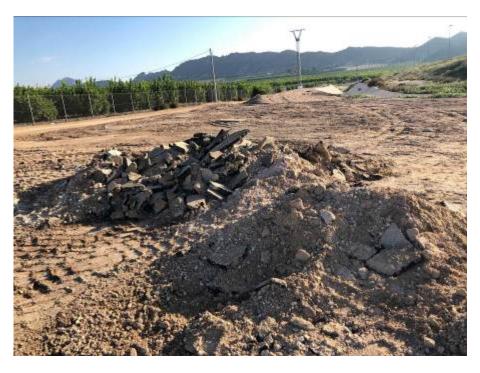
FOTO 24. Vista de acopio de residuos de aglomerado y mezcla junto al balsón de la ETAP.

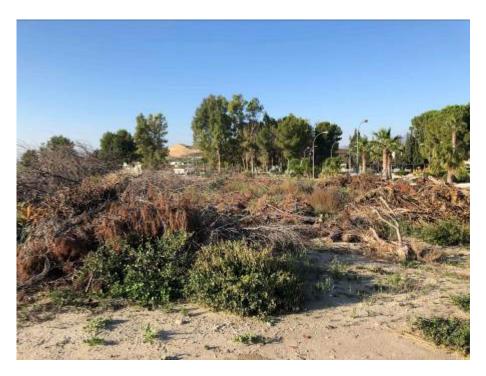
FOTO 25. Detalle de acopio de residuos vegetales en la ETAP que van a ser retirados en breve.

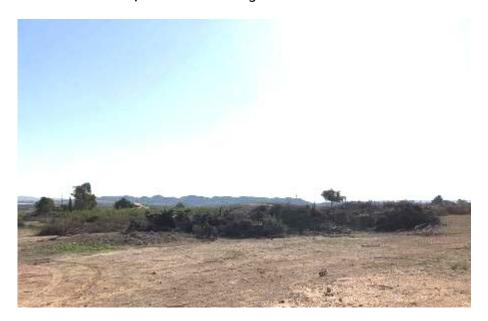
FOTO 26. Vista de acopio de residuos vegetales fuera de las instalaciones de la obra.

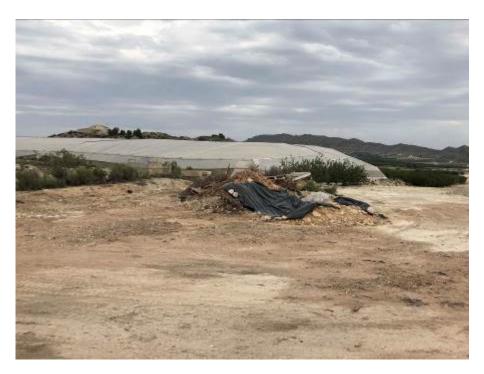
Se habilitan recintos, con balsa impermeabilizada, para lavado de hormigón de canaletas, con objeto de no contaminar el suelo. Permanece una habilitada, sin señalizar ni identificar, cerca del invernadero.

FOTO 28. Vista de balsa de lavado de canaletas sin señalizar ni identificar.

Se solicita acondicionar balsas de lavado de canaletas de hormigón, con lámina impermeable, para evitar filtraciones a acuíferos. En alguna ocasión puntual se ha detectado lavado de canaletas fuera de estas balsas habilitadas.

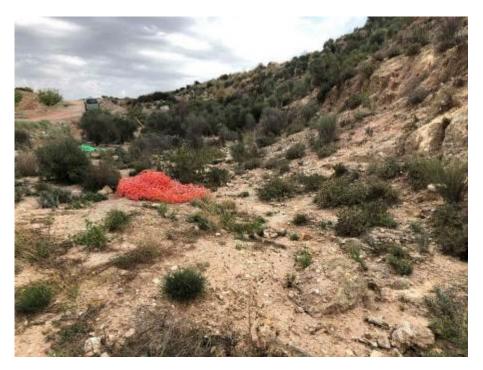
Se recuerda mantener valladas las zanjas en zonas LIC. En la zona del Carrizalejo está retirada la malla naranja de señalización y se ha solicitado reponerla cuanto antes.

FOTO 29. Malla de señalización de áreas sensibles retirada junto a población de hábitat de yesos, con Teucrium libanitis y otras especies junto a la rambla del Carrizalejo.

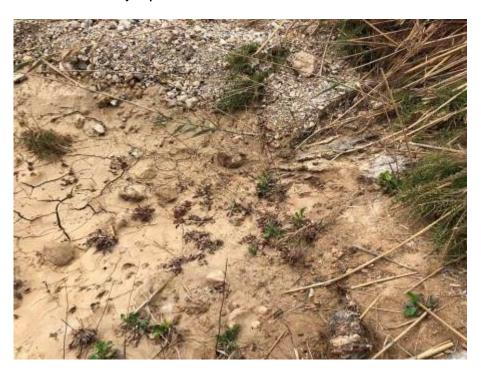
Algunos ejemplares trasplantados de *Limonium cossonianum* del cauce de la rambla del Carrizalejo fueron arrastrados por el agua en la riada de septiembre, aunque se ha comprobado que han sobrevivido algunas matas.

FOTO 30. Detalle de ejemplares de Limonium en el fondo de la rambla del Carrizalejo.
