**PROYECTO DE RETIRADA DE VEGETACIÓN  
EN AZUD DE TOMA DEL TAIBILLA Y  
ESTABILIZACIÓN DE CUENCAS DE APORTE  
AL RÍO TAIBILLA (AB/NERPIO)**

**Documento N° 1. Memoria**

**ANEJO 3  
ESTUDIO DE ALTERNATIVAS**

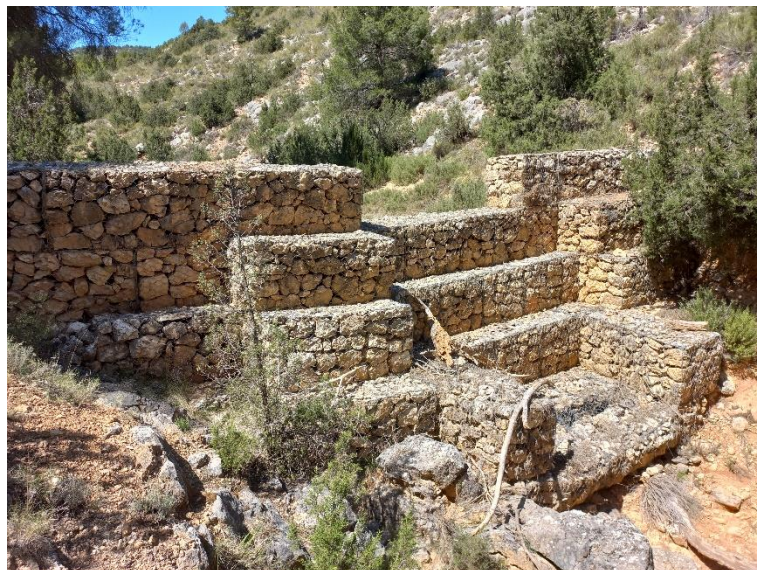
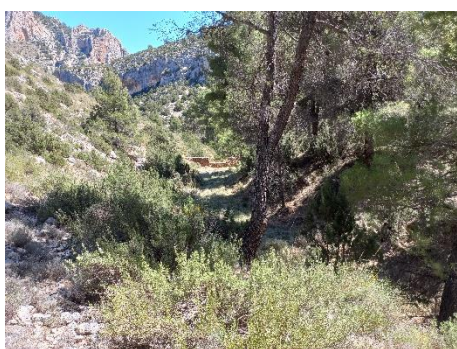
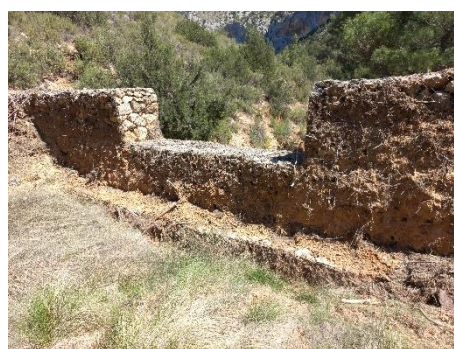
## Dique 1

| Altura total | 4 m |
| Altura libre aguas arriba | 1.5 m |
| Daños | Asentamiento de parte central de estructura. Posible sifonado bajo estructura |

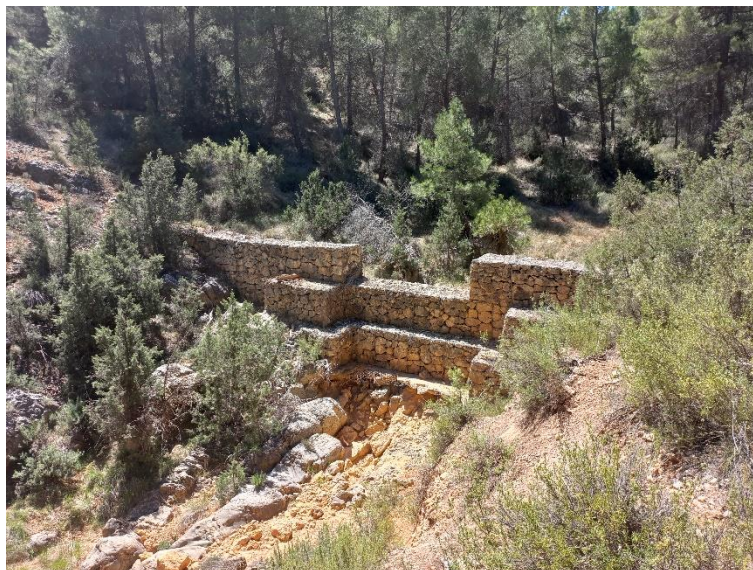
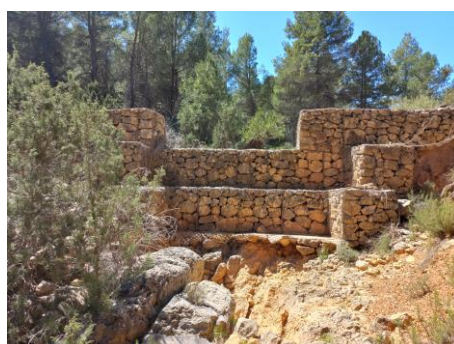
## Dique 2

| Altura total | 3 m |
| Altura libre aguas arriba | 50 cm |
| Daños | Rotura de malla de ultima hilera y vaciado de gavión. Erosión remontante que puede dañar cimentación |

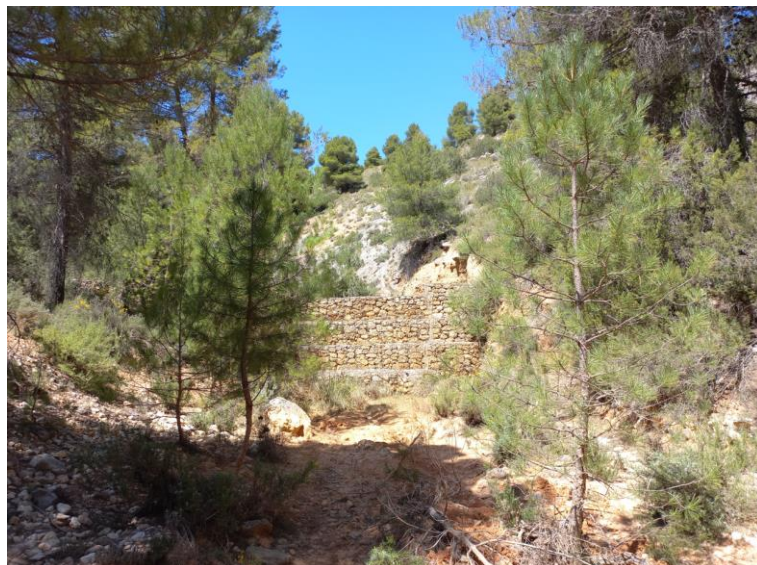
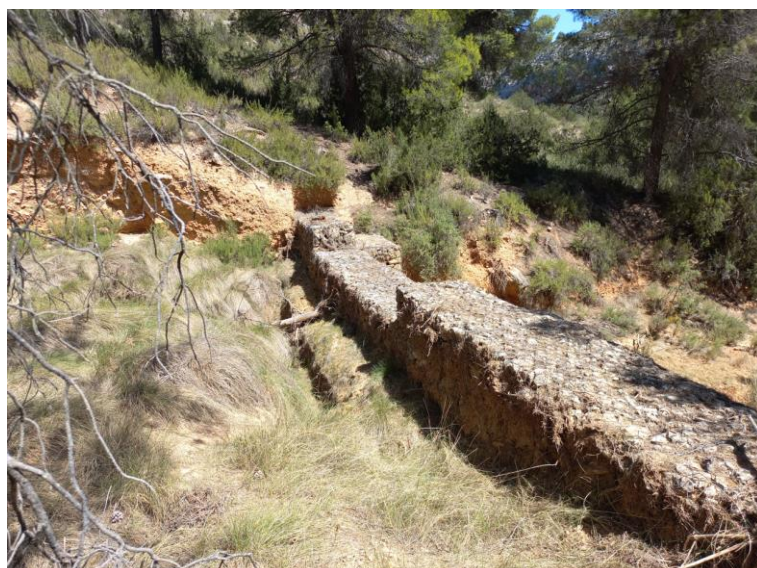
### Dique 3

| Altura total | 4 m |
| Altura libre aguas arriba | 50 cm |
| Daños | Colmatado. Sin daños estructurales. Zanja en frente aguas arriba del vertedero que puede provocar sifonado. |

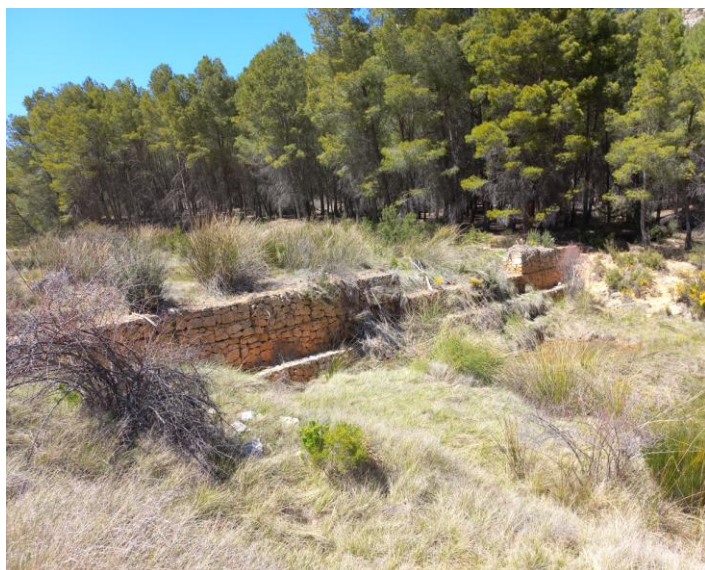
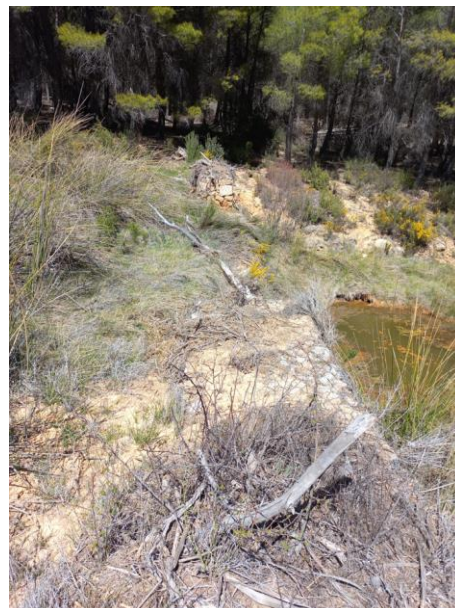
#### Dique 4

| Altura total | 3 m |
| Altura libre aguas arriba | Nula. Colmatado al 100 %. |
| Daños | Colmatado. Sin daños estructurales pero por falta de mantenimiento se ha limitado la capacidad de alivio por vegetación, que ha provocado vertido lateral por estribo derecho que derivará en un descalce progresivo. |

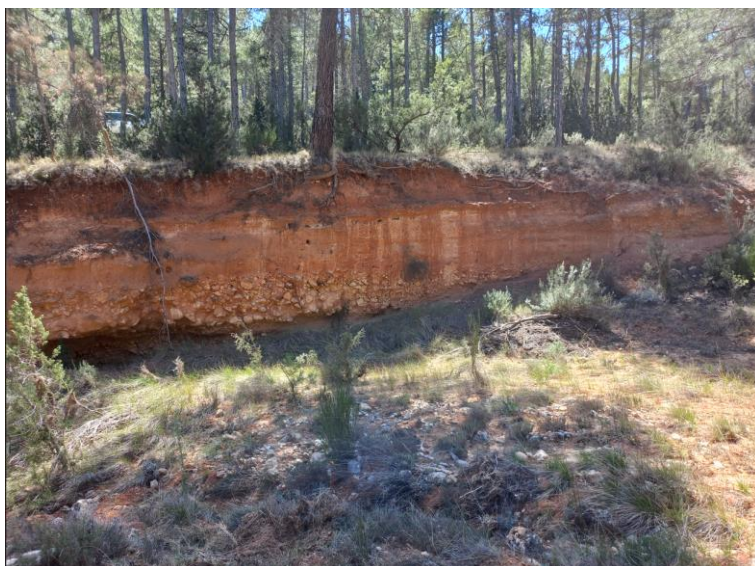
Existen procesos erosivos activos en margen derecha por incidencia de flujo entre los diques 2 y 3.

*Figura 2. Erosión en margen derecha*

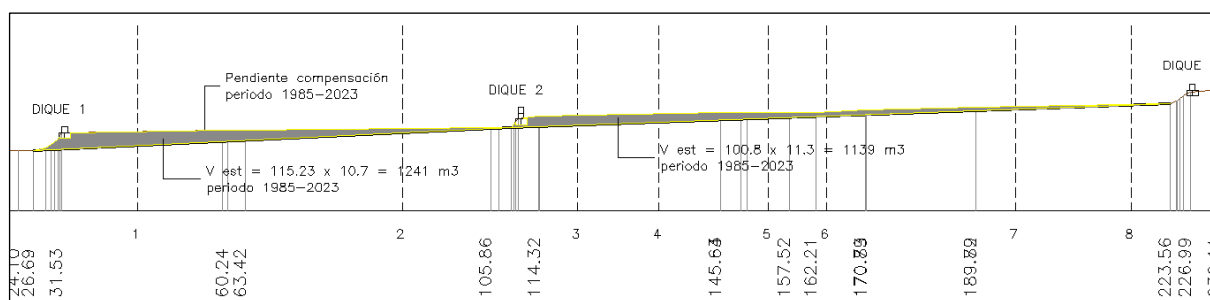
4. Desde la construcción de los diques se estima que el proceso de agradación ha supuesto la siguiente acumulación de sedimentos:

Figura 3. Agradación de sedimentos desde construcción de diques (1980-2023).

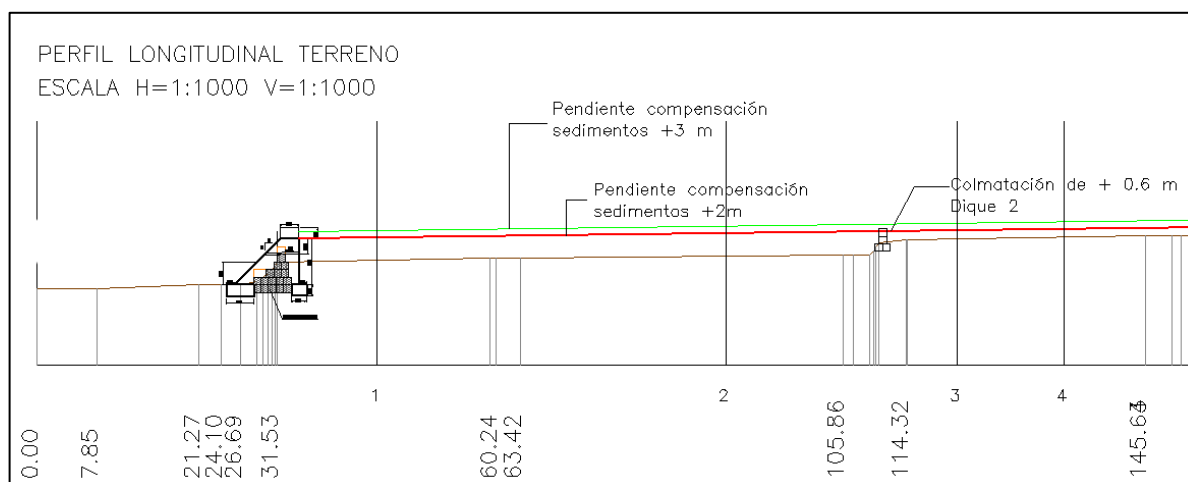
Recrecimiento en dique 1 de + 2 m provoca una cuña sobre el dique D2 actual de 60 cm.

Recrecimiento en dique 1 de + 3 m provoca una cuña sobre el dique D2 de actual 1.60 cm.

Figura 4. Cuñas de sedimentación en caso de recrecer 2 o 3 m el dique 1.

En una primera aproximación se tiene que, si se recrece el dique D1 2 m, la inversión mínima de recrecimiento a realizar en el dique D2 debe lograr más de 60 cm sobre la coronación actual, aunque la altura. Lo mismo ocurre si se aumentan 3 m en el dique D1. Habrá que superar el 1.60 m en el dique D2.
