**PROYECTO 02/12 PARA LA REHABILITACIÓN DE LAS ESTRUCTURAS METÁLICAS DE LOS DECANTADORES DE LA FASE II Y DEMOLICIÓN Y NUEVA CONSTRUCCIÓN DE LOS CANALES DE SALIDA DE LOS DECANTADORES DE LA FASE II DE LA ETAP DE TORREALTA (AC/ORIHUELA).**  
**Clave: O-02/12-19**

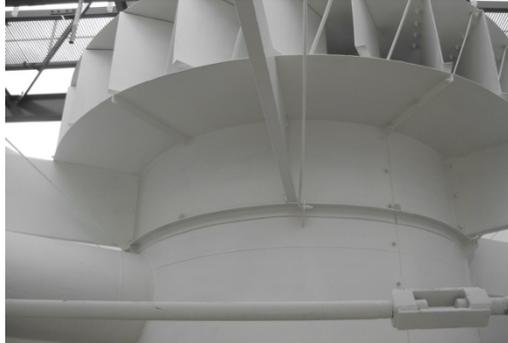
Adecuación estructura metalica decantadores

Las superficies metálicas de los decantadores, estructuras, rasquetas, etc, se sometieron a un chorreado de arena grado SA 2.5, para eliminar toda capa de pintura existente, así como restos de oxidación, dejando la superficie totalmente limpia.

Posteriormente se colocó la tornillería necesaria en las partes metálicas de los decantadores, en sustitución de la existente (en mal estado).

Una vez regeneradas las superficies metálicas en las zonas afectadas, se procedió al primer tratamiento de imprimación, consistente en una imprimación a base de resinas epoxi pigmentadas

de dos componentes , que actúan de protector frente a la corrosión. Se efectuará en dos capas de 120 micras.

Después de estas dos capas de imprimación, se procedió al recubrimiento final, apto para agua potable, consistente en una pintura epoxi de dos componentes de base de agua y que no contiene solventes, de 110 micras cada una.

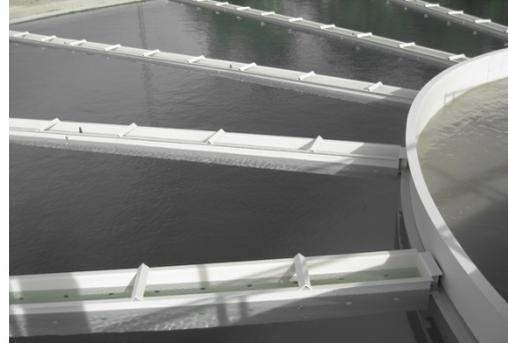
Llenado decantadores

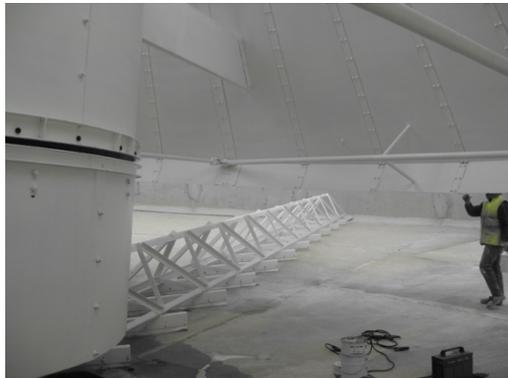
Adecuación estructura metalica decantadores

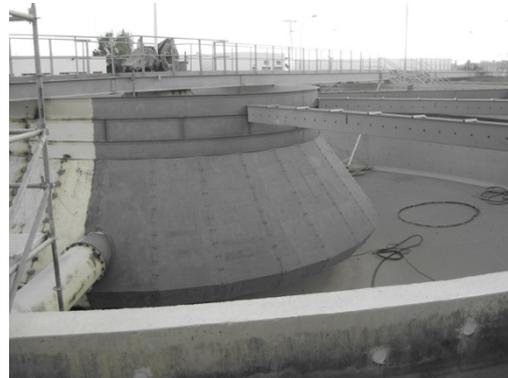
Adecuación estructura metalica decantadores

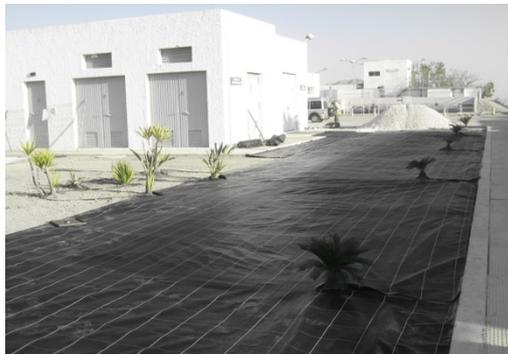
Adecuación jardines anexos decantadores

Tras la retirada de la capa vegetal (20cm), de la superficie que rodea a los decantadores, se procedió a la colocación de un geotextil antihierbas y la colocación de grava blanca. Se han plantado especies formando roquedos.

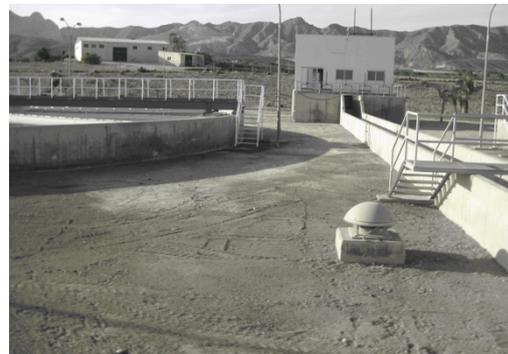
Adecuación jardines anexos decantadores

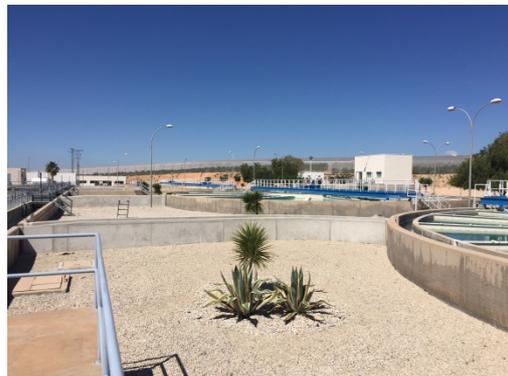
Estado final jardines y nuevos canales

Se ha llevado a cabo la demolición de los canales de salida existentes de los decantadores. Para mejorar la cimentación de los canales nuevos a construir, se excavará y vaciará la mayor parte del volumen de tierras bajo los canales. Se sustituye el terreno actual por un pedraplén que eviten asentamientos futuros en la nueva estructura. Se ejecuta de nuevo la cimentación y muros de los canales de salida de los decantadores.

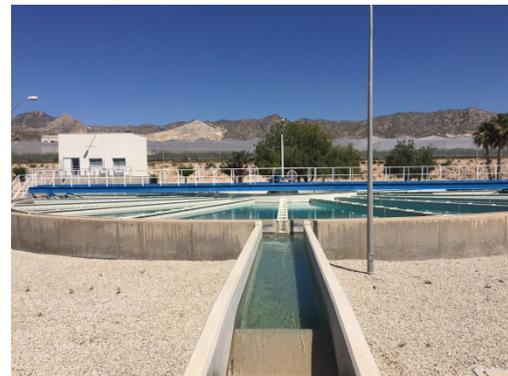
Estado final nuevos canales y decantadores
