PROYECTO 10/13 DE PROTECCIÓN INTERIOR DE LA CUBIERTA Y ADECUACIÓN DEL RECINTO DEL DEPÓSITO DE FONTCALENT (AC/ALICANTE).

Clave: O-10/13-02

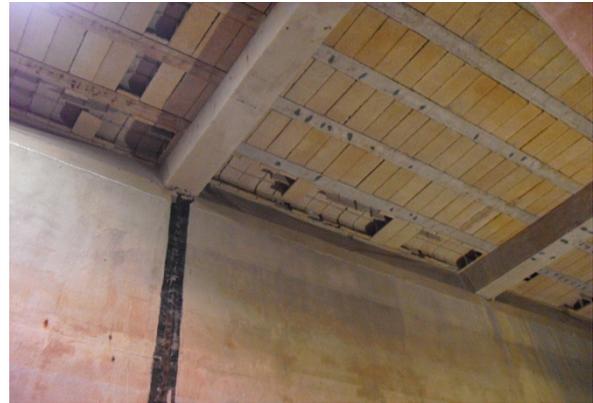
El depósito de Fontcalent, situado al oeste de la ciudad de Alicante, regula los caudales del nuevo Canal de Alicante. Está dispuesto de forma rectangular con dimensiones 157,84 por 81,78 m y está constituido por dos cámaras perfectamente simétricas, separadas por un muro de hormigón armado. La lámina de agua es de 6 m lo que hace que la capacidad útil total del depósito sea de 71.200 m³.

- Tras el vaciado de las dos cámaras de que consta el depósito, como consecuencia de la ejecución de dichas obras, el número de bovedillas de hormigón desprendidas del forjado del depósito había sufrido un notable incremento desde la fecha de redacción del mismo, habiendo previsto únicamente la reposición de un número determinado de ellas.

Además, el estado de degradación de dichas bovedillas desprendidas era bastante elevado, consecuencia de estar en el interior de un ambiente agresivo generado por los vapores de cloro que se producen en la superficie libre sobre la cota del agua.

- Por otra parte también se observó una elevada corrosión de las armaduras del muro vertical divisorio central de hormigón armado del depósito, que podía comprometer la estabilidad estructural del mismo, habida cuenta de su elevada altura y de que podía funcionar con toda la carga de agua en una de las cámaras estando la otra vacía.

- Se observaron asimismo filtraciones de agua en la cámara de llaves de salida del depósito a través del muro perimetral inclinado de hormigón en masa del depósito, contiguo a la citada cámara. Este problema no implica tanto a la seguridad estructural del muro como en el caso anterior, sino más bien a la adecuada explotación y mantenimiento de los equipos de control hidráulico alojados en su interior. En definitiva, para ambos muros, se constató la necesidad de ejecutar medidas de revestimiento/impermeabilización que asegurasen una estabilidad, durabilidad y explotación óptimas del depósito.

Una vez retiradas las bovedillas dañadas y deterioradas, se han repuesto los huecos dejados con bardos cerámicos o bovedillas apoyados en las viguetas laterales que han sido tomados con mortero. Seguidamente se ha procedido a la aplicación de un adhesivo epoxi bicomponente en cara inferior de forjado por medios manuales, dotación de 125 gr/m², en toda la superficie en continuo de bovedilla y vigueta. A continuación se ha procedido a realizar una proyección en la cara inferior del forjado del depósito de un mortero epoxi-cemento-cuarzo, con ligante epoxi con el mismo producto que para la aplicación de adhesivo de primera capa, proyectado en continuo sobre toda la superficie bovedilla-vigueta. Para terminar se ha realizado un fratasado manual final con llana para conseguir un compactado del proyectado y un acabado uniforme.

El tratamiento de revestimiento previsto para ambos muros (excepción del pasivado de armaduras en el caso del muro perimetral) ha consistido en el saneo de las zonas afectadas por la oxidación mediante picado y pulido mecánico, granallado de la armadura, aplicación de la pasivante a base de recubrimiento reductor epoxi-cinc, y reconstrucción estructural mediante morteros especiales
