PROYECTO 11/13 DE REHABILITACIÓN Y ADECUACIÓN DEL EDIFICIO DE CONTROL DE LA ETAP DE LORCA (MU/LORCA)

Clave: O-11/13-10

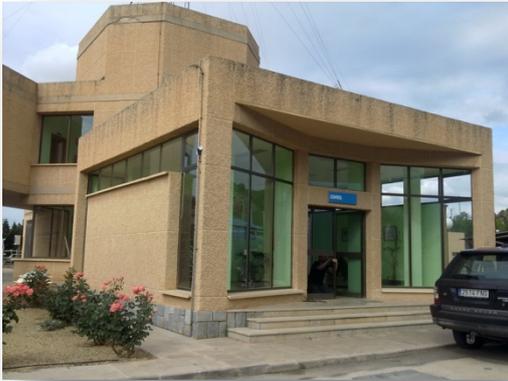
También se observó que el edificio presentaba cierta deformación estructural en voladizos existentes y que afecta no sólo a los forjados en esa zona, sino también a elementos de cerramiento vertical.

Aspecto antiguo edificio control.

Se han sustituido los actuales cerramientos verticales existentes en perímetro de los voladizos (fachada), dado su carácter pesado, por un cerramiento ligero.

Para llevar a cabo la reparación de las grietas en fachada del edificio se han llevado a cabo los siguientes trabajos: Retirada del mortero monocapa existente; Reparación de las grietas mediante saneado de las zonas afectadas; aplicación de mortero de reparación tipo Sika o similar, grueso o fino en función del ancho de grieta a reparar; colocación de malla de plástico y, por último, terminación del relleno con mortero de reparación anterior hasta conseguir nivelación con el resto del paramento; Reposición del revestimiento de mortero monocapa con acabado en estuco fino, de color crema.

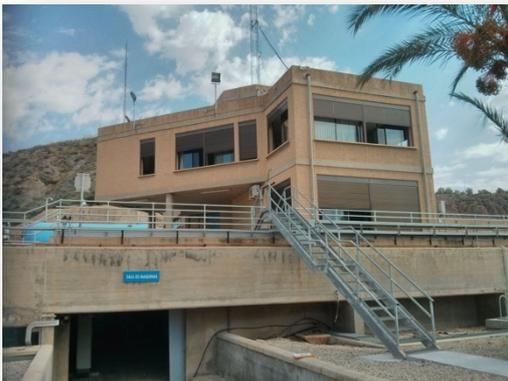
Se había detectado un problema en la sala de máquinas, ubicada en el edificio de control, en relación a la entrada de agua de escorrentía. Dada su ubicación bajo rasante del terreno era preciso solucionar este problema, máxime, dadas las características de maquinaria y equipos en ella ubicados, sobre todo eléctricos.

Acceso sala maquinas.

Se ha sustituido y se ha cambiado de ubicación la canaleta de drenaje existente, en desembarco de rampa exterior de acceso a sala de máquinas y se ha instalado una nueva puerta corredera para el acceso a la sala de máquinas y una mampara de protección.

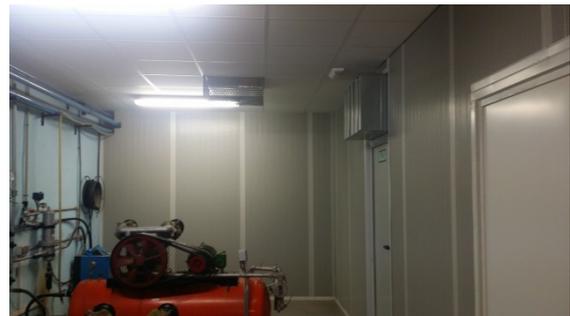
Por otra parte, dada la actividad desarrollada en esta misma sala de máquinas, características de los equipos allí ubicados, así como la vinculación de la misma con las áreas administrativas del edificio de control, se ha detectado un problema de vibraciones y transmisión acústica que excedía los umbrales admisibles para desempeñar las tareas administrativas propias ubicadas en el edificio de control.

Insonorización sala maquinas.

Se ha independizado el núcleo de escalera de comunicación vertical mediante los pertinentes vestíbulos de independencia en planta sótano y planta sótano-altillo. También se ha dispuesto de aislamiento acústico en aquellos elementos que lo requieran y se han desvinculado las instalaciones susceptibles de transmitir vibraciones a elementos estructurales y otros.

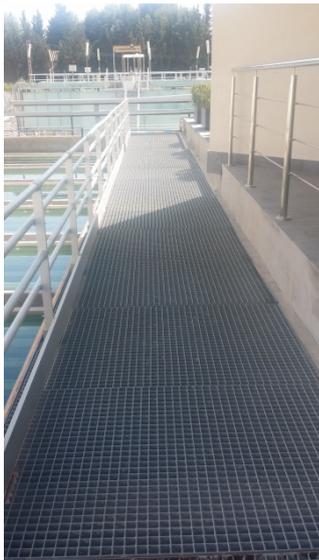
Tramex canal agua decantada.

Se ha procedido a adecuar espacio exterior sobre el recaen los dos nuevos accesos laterales del edificio. Para ello se han ejecutado rampas y aceras de dimensiones adecuadas, así como se le ha dotado del mobiliario urbano pertinente (bancos, bolardos, papeleras, etc). Asimismo, las claraboyas existentes que recaían en estos espacios han sido sustituidas por bancos prefabricados de hormigón armado con rejillas laterales. Por otra parte, se han realizado las actuaciones pertinentes en pasarela de tramex existente para adecuarla como paso peatonal, sobre canal de agua decantada, hacia parte trasera de la edificación.
