## PROYECTO 12/12 DE OBRAS DE ACONDICIONAMIENTO DE LOS DECANTADORES SUPERPULSÁTOR DE LA ETAP DE LORCA

Clave: O-12/12-02

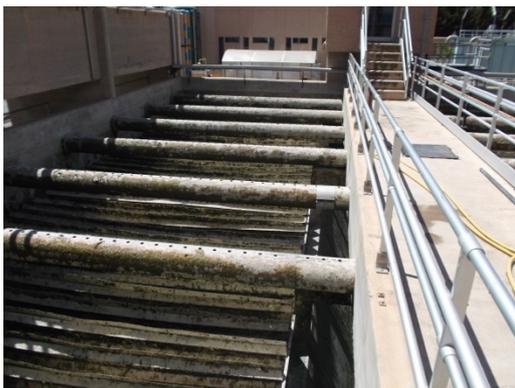
La estación de tratamiento de agua potable de Lorca, cuenta entre sus elementos e instalaciones con dos decantadores superpulsator. Dichas unidades, por el desempeño de su función y transcurso del tiempo han sufrido un considerable deterioro, de manera que se hace necesaria su acondicionamiento inmediata, sustituyendo gran parte de sus elementos por otros nuevos.

Estado inicial de los decantadores

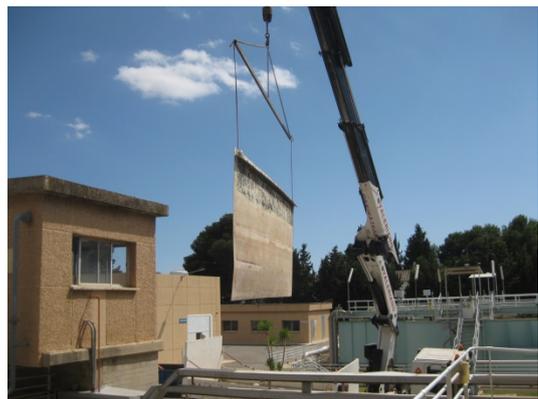
Retirada de placas

- Desmontaje y retirada de las placas tranquilizadoras y simultáneamente de la perfilera de poliéster de apoyo de éstas.
- Desmontaje y retirada de la perfilera de poliéster (fijada a la pared del vaso y canal de entrada de agua bruta) de sustentación del conjunto placa perfilera de apoyo.

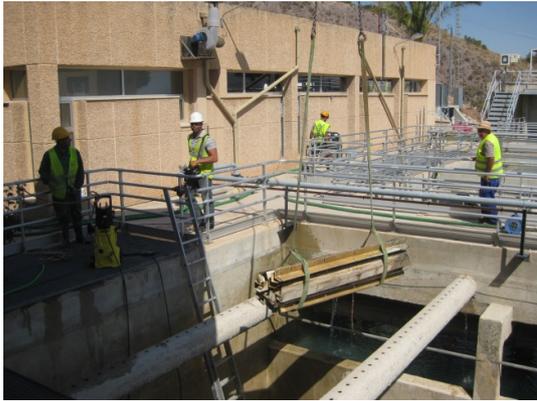
Retirada de perfiles

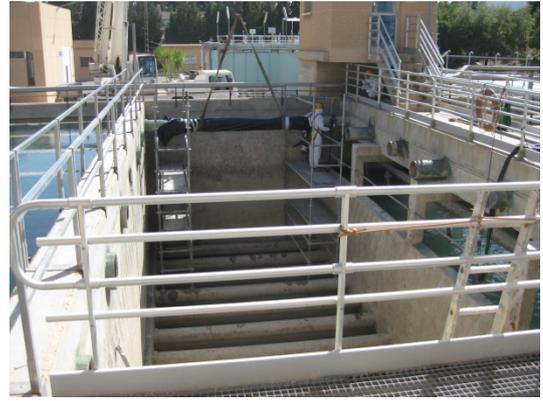
Retirada de tubos de fibrocemento

- Extracción de los tubos de fibrocemento de Ø30 cm, de evacuación del agua decantada, previo corte de los mismos mediante sierra radial, utilizando andamios móviles y grúa.

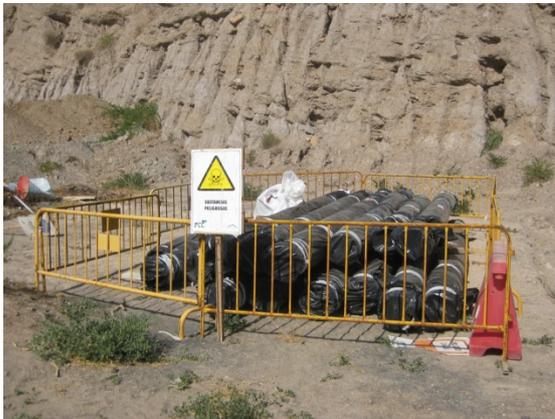
Acopio tubos fibrocemento

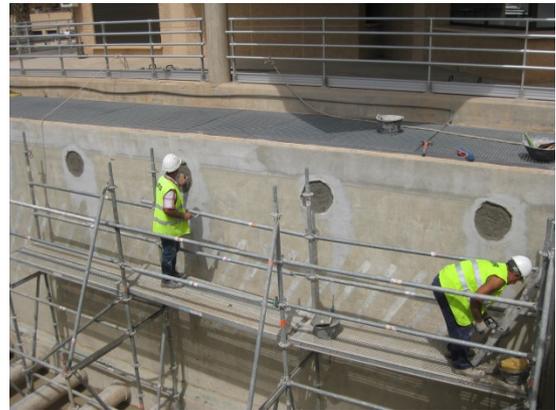
Adecuación base del decantador

- Saneado y limpieza de huecos de paredes en las zonas afectadas por la penetración de elementos a retirar; consistente en picado por medios manuales de las zonas dañadas o afectadas, descubriendo la totalidad de la superficie de los huecos.

- Reparación de zonas dañadas y huecos en paredes con productos especiales de la marca ISOCRON o similar, con aplicación de protección anticorrosiva MC RIM PW CP o similar, en zonas donde queden al descubierto armaduras, puente de unión MC RIM PW BC o similar, y

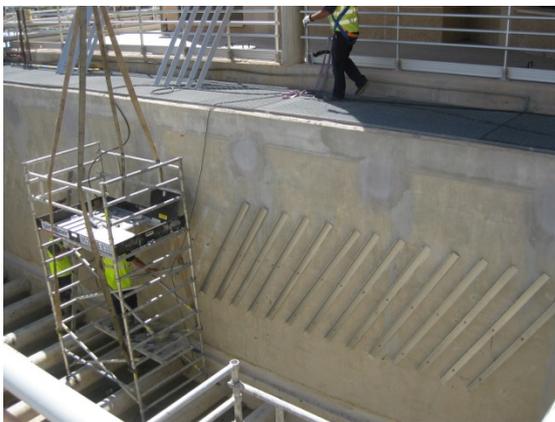
Colocación de nuevos perfiles

- Colocación de la perfilera angular portante, de chapa de acero inoxidable, denominación AISI 316, de 4 mm de espesor, conformados mediante plegado, ángulo 90°, 90x90x4 mm con taladros de  $\varnothing$  10 mm y ranuras, fabricado en taller, fijada a pared del vaso en un lateral y a pared del canal de entrada de agua bruta en el otro, ídem paso anterior.

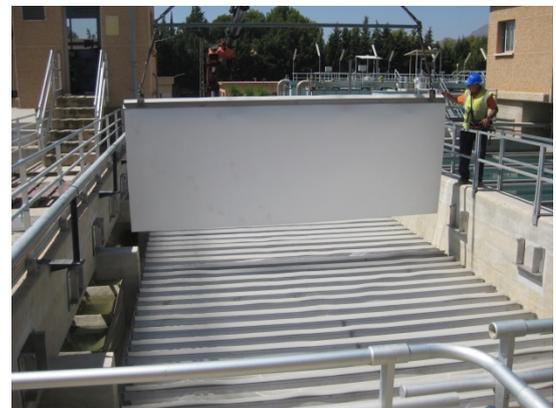
Colocación de nuevas placas

- Montaje de perfilera de apoyo de placas tranquilizadoras de angular conformado de chapa plegada, de acero inoxidable, denominación AISI 316, de 4 mm de espesor y 5.050 mm de longitud, elaborado en taller; por simple introducción de los extremos en las ranuras practicadas en la perfilera lateral (portante de conjuntos) y simultáneamente las propias placas, con fijación mediante remaches al perfil superior y apoyo simple en los restantes inferiores.

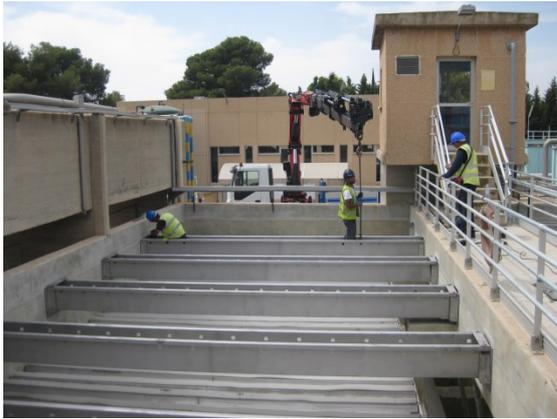
Instalación de nuevos canales

- Colocación de los canales de chapa de acero inoxidable, denominación AISI 316, de 4 mm de espesor con alas de rigidización en sus soportes, procurando que el encuentro del extremo abierto se realice forzado para conseguir estanqueidad.

- Fijación de los extremos de los canales a sus soportes, llenado de agua del vaso, regulación de nivel y fijado definitivo e inmovilización.

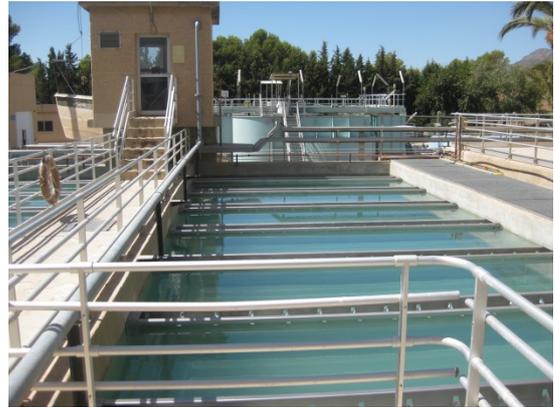
Decantador en funcionamiento
