**PROYECTO DE RETIRADA DE VEGETACIÓN  
EN AZUD DE TOMA DEL TAIBILLA Y  
ESTABILIZACIÓN DE CUENCAS DE APORTE  
AL RÍO TAIBILLA (AB/NERPIO)**

**ANEJO N° 13  
CLASIFICACIÓN DE DIQUE 1**

| <p>TÍTULO</p> <p><b>PROPUESTA DE CLASIFICACIÓN DEL DIQUE 1 EN EL TT.MM DE NERPIO (ALBACETE)</b></p> |

ASUNTO: Dique 1 en el término municipal de Nerpio Propuesta de Clasificación.

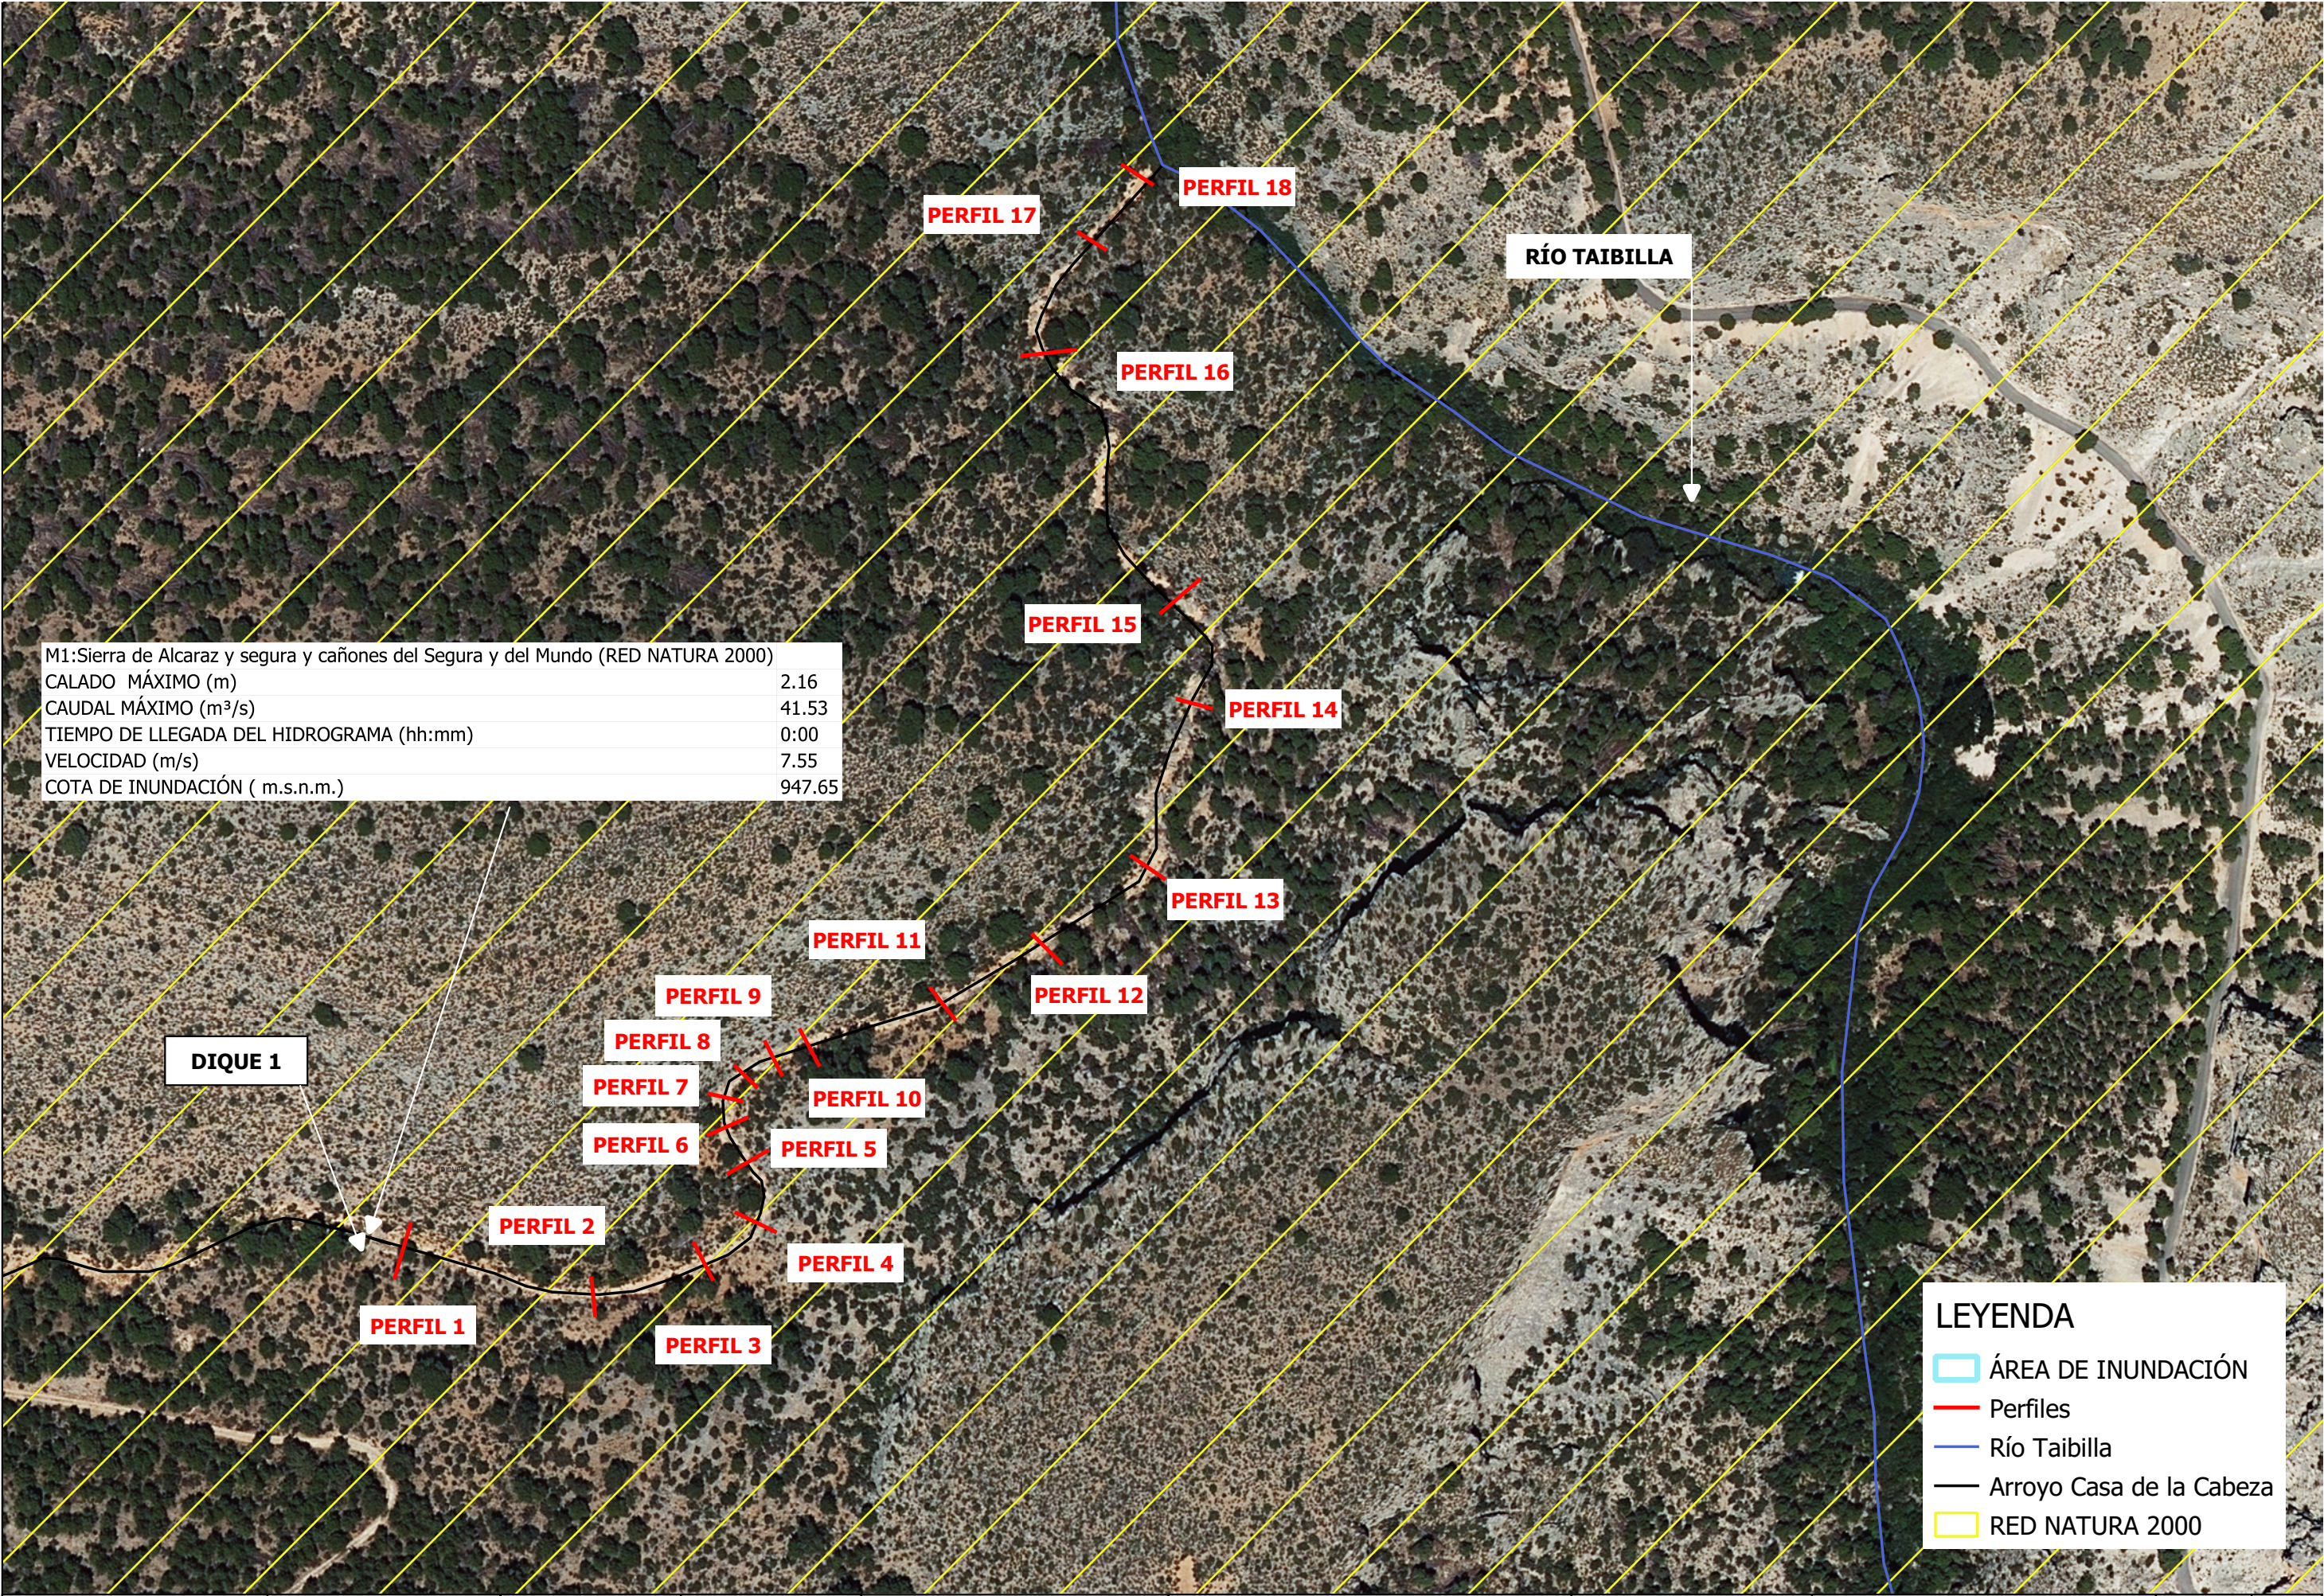
**ANEXO Nº1 REPRESENTACIÓN EN PLANTA SOBRE ORTOFOTO DE PERFILES  
TRANSVERSALES Y DEL ÁREA POTENCIALMENTE INUNDABLE**

**H1: ESCENARIO LIMITE. ROTURA CON NIVEL DE EMBALSE A COTA DE  
CORONACIÓN**

Sobre planos se han marcado 18 perfiles transversales a lo largo del cauce. En los anexos que se adjuntan al final de este documento se incluyen, las distancias entre perfiles transversales, parciales y al origen, así como los listados de las características geométricas correspondientes a cada uno de ellos, en la rotura estudiada.

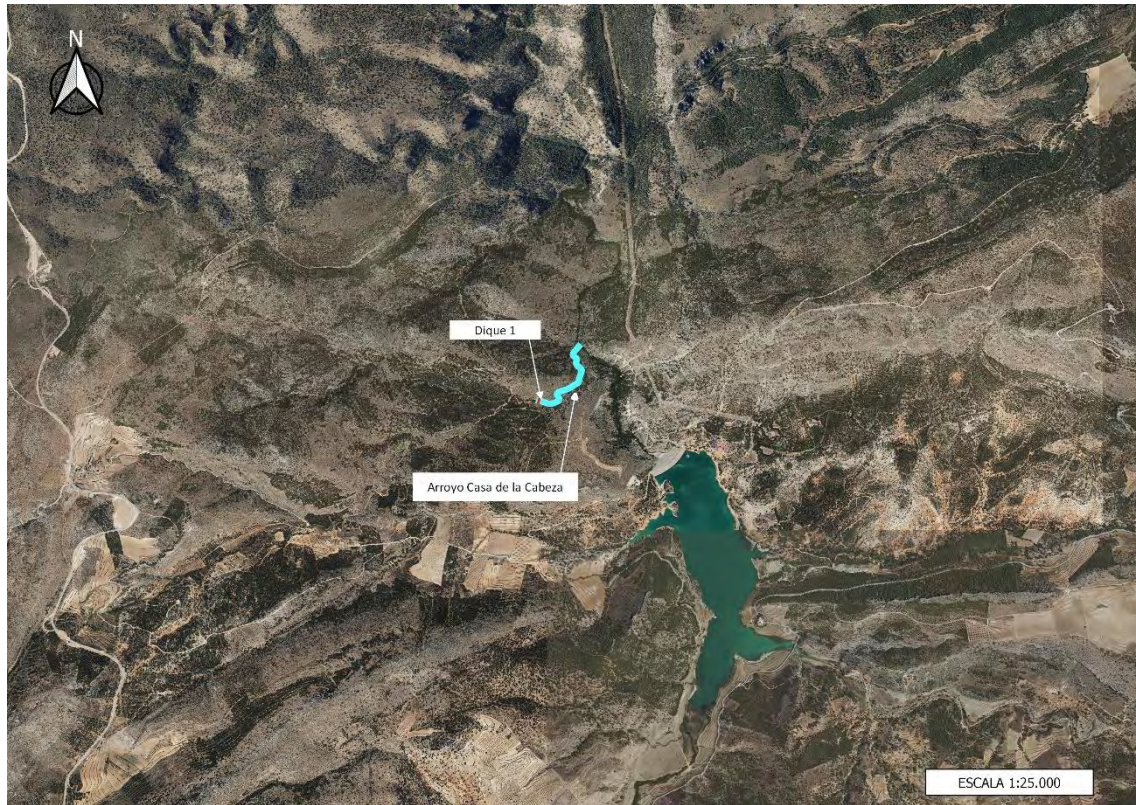
Aguas abajo del dique (sombreado de color cian en la ortofoto), se han identificado un único cauce natural (Arroyo de la Casa de la Cabeza) procedente de aguas arriba del dique hasta la desembocadura en el río Taibilla.

*Ilustración 2 Ubicación del Dique 1 con respecto al cauce natural afectado.*

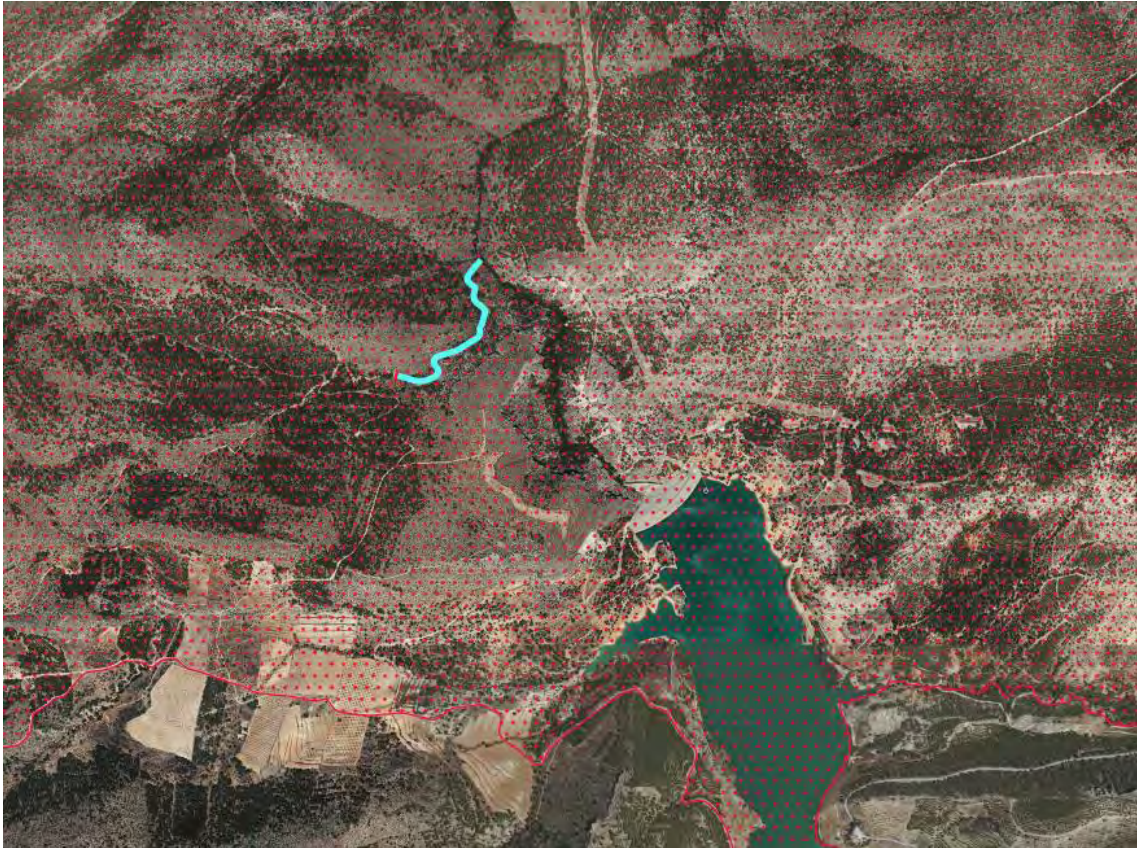
En su recorrido, el agua procedente de la rotura del dique atraviesa la cuenca del Arroyo de la Casa de la Cabeza, atraviesa la Sierra de Alcaraz y Segura y cañones del Segura y del Mundo (Red Natura 2000), siendo una zona de Especial Conservación (ZEC-ES4210008) y Zona de Especial Protección de Aves (ZEPA-ES0000388) declaradas por los Estados miembros a partir de los Lugares de Importancia Comunitaria (LIC).

*Ilustración 3 Afección a La sierra de Alcaraz y Segura y cañones del Segura y del Mundo*

En una hipotética rotura del dique de retención de sedimentos del Dique 1, se producirá afección únicamente a la La Sierra de Alcaraz y Segura y cañones del Segura y del Mundo (Red Natura 2000) (M-1). Siendo esta afección no grave, ya que la superficie afectada es inferior a 1.000 ha.

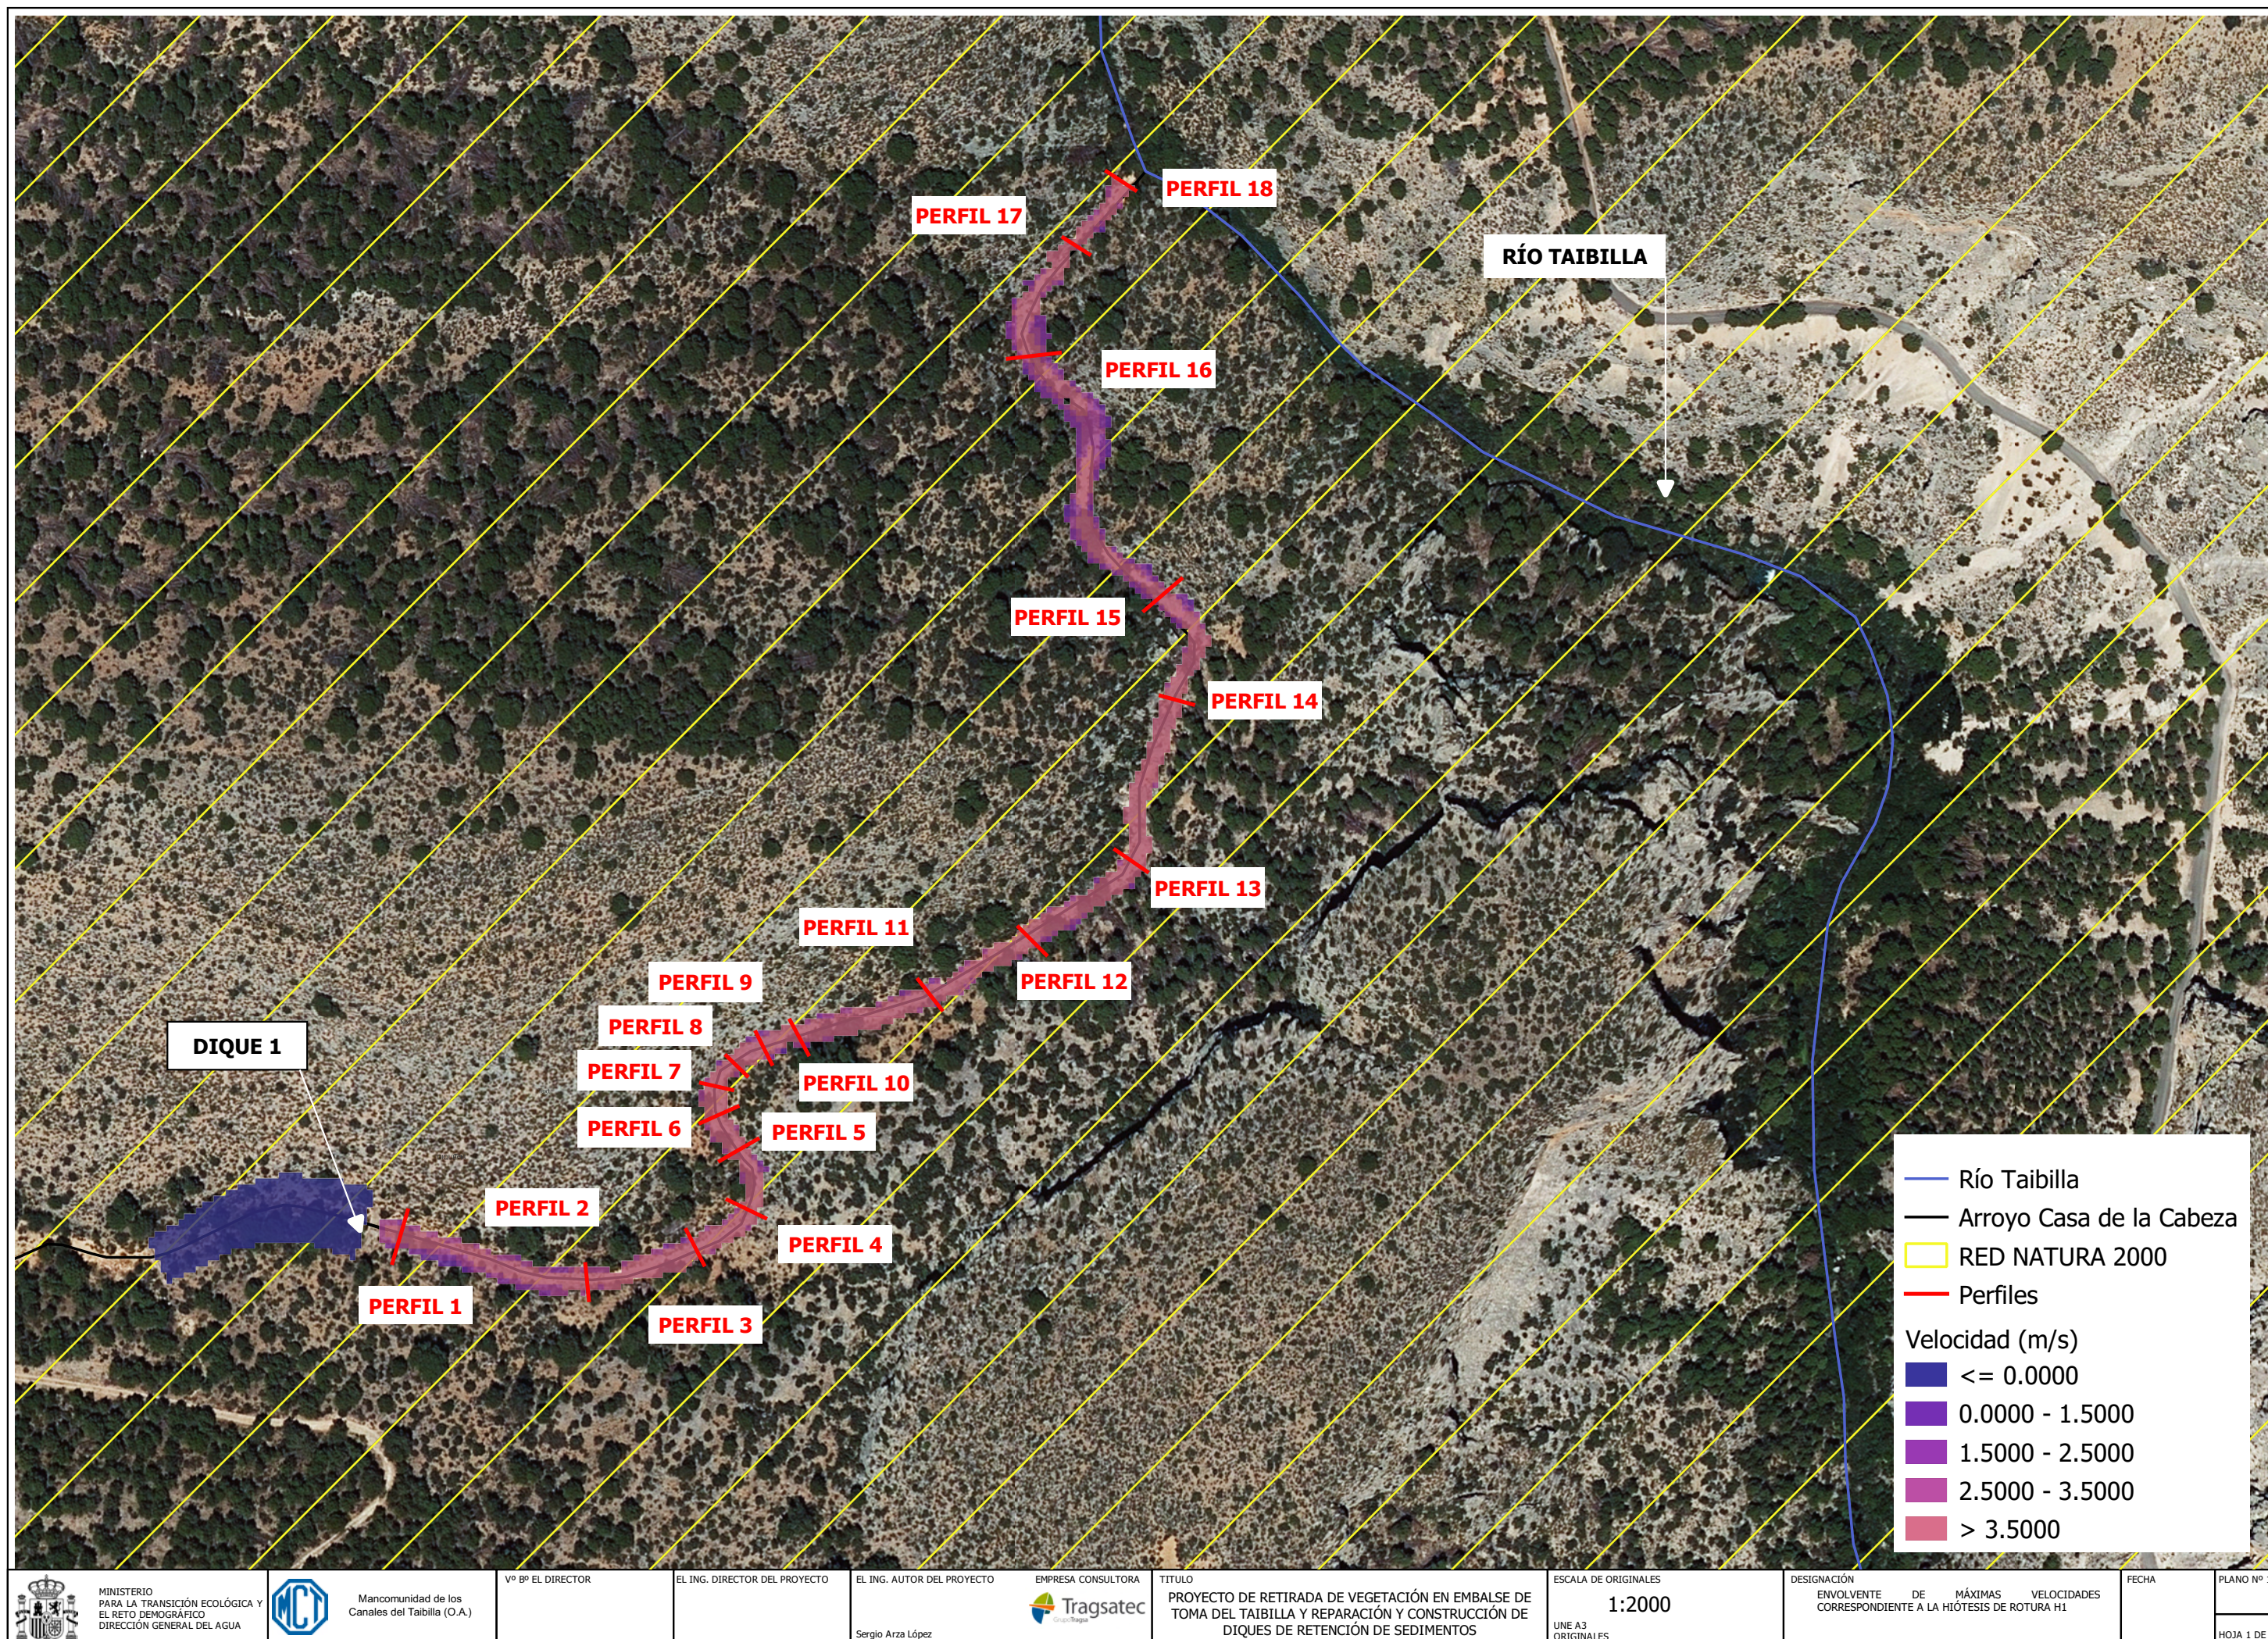
**ANEXO Nº8 ENVOLVENTE DE MÁXIMAS VELOCIDADES**

**H1: ESCENARIO LIMITE. ROTURA CON NIVEL DE EMBALSE A COTA DE  
CORONACIÓN**
