## REPARACIÓN DE LA CÁMARA 2 DEL DEPÓSITO DE TENTEGORRA. (MURCIA)

Clave: O-03/09-09

Las obras llevadas a cabo consistieron fundamentalmente en la reparación e impermeabilización de la cámara número 2 del depósito de reserva para abastecimiento a Cartagena. Este depósito presenta una capacidad total de 1.33.975 m<sup>3</sup>, y se distribuye en cuatro cámaras. La reparación consistió en el saneamiento de las zonas de hormigón degradadas de la cámara nº2, recuperar la capacidad resistente del hormigón, impermeabilizar la cubierta, etc.

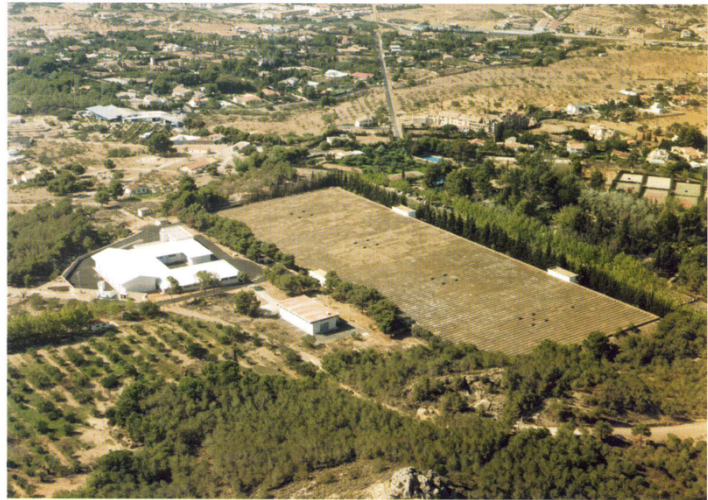
La estructura que soporta la cubierta del depósito está formada por un conjunto armado de pilares y crucetas integradas en el capitel.

*Depósito de Cartagena (Tentegorra 1945)*

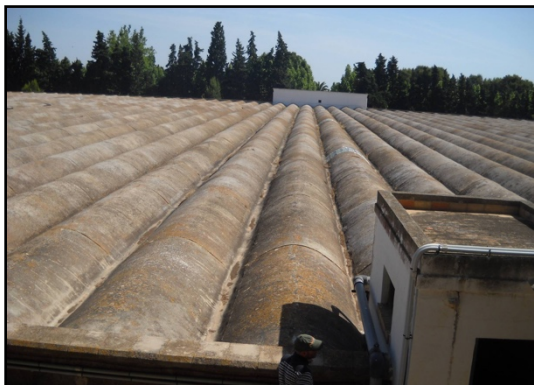
Estado del exterior de la cubierta antes de las obras.

- **Reparación de cubierta con sistema integral de aislamiento e impermeabilización.**

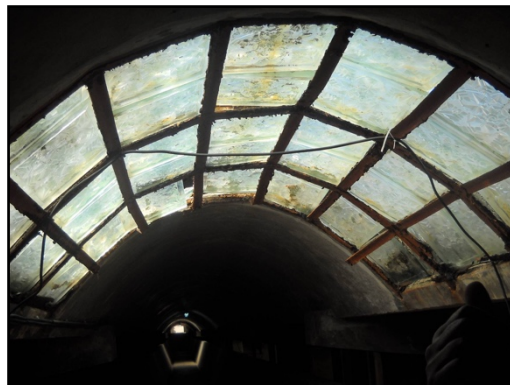
Lucernario antes de las obras.

- **Sustitución de lucernarios.**

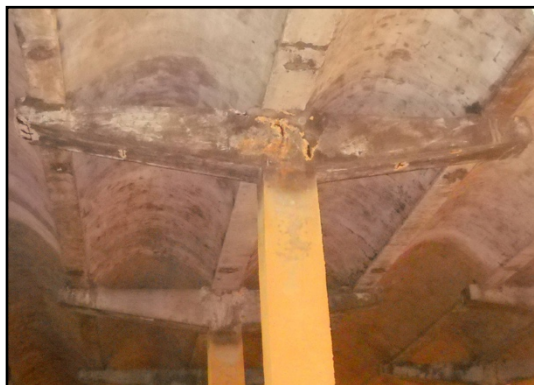
En dicha estructura, con el transcurso de los años, se ha desarrollado una patología que afecta fundamentalmente a las crucetas, manifestándose importantes fallos en forma de corrosión de armaduras y desprendimientos del recubrimiento de hormigón.

Las crucetas, precisan una reparación profunda, puesto que las armaduras, en un 60% de las unidades, presenta un estado avanzado de corrosión, lo cual ha provocado agrietamiento y pérdida de adherencia del recubrimiento, siendo necesario, en este caso, un saneamiento del hormigón hasta descubrir totalmente las armaduras.

En el 40% restante, el deterioro de recubrimiento es puntual y afecta a tramos separados del contorno de las crucetas, resultando siempre más afectadas las armaduras de los esquinales y los extremos de la cruceta.

Crucetas antes de las obras.

degradación profunda y generalizada que afecta a un 60% de las crucetas y degradación profunda puntual que afecta al 40% restante de crucetas.

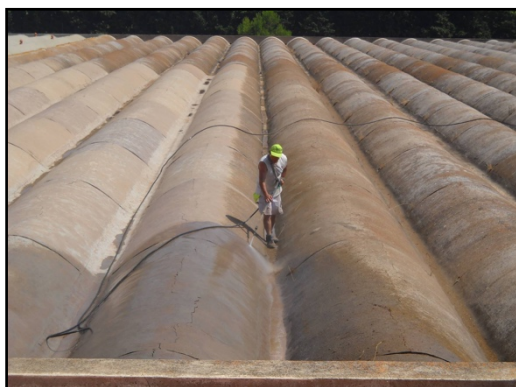
Limpieza mediante chorro de agua.

Consistente en 2 procesos: Eliminación de residuos incrustados y Aplicación de revestimiento de protección química.

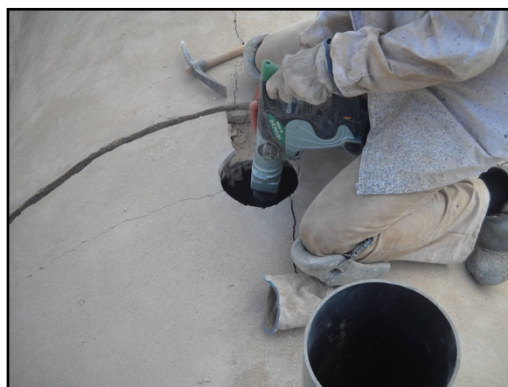
Apertura de huecos para aireación.

Instalación de 7 unidades de chimeneas dispuestas a lo largo de cada bóveda.

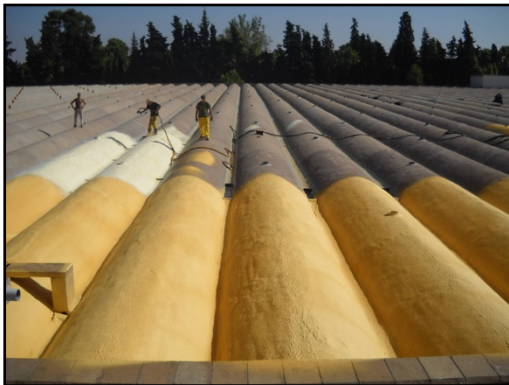
Aplicación de capa impermeabilizante.

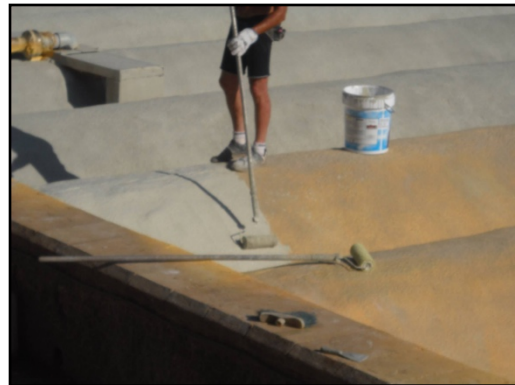
Aplicación de capa de acabado.

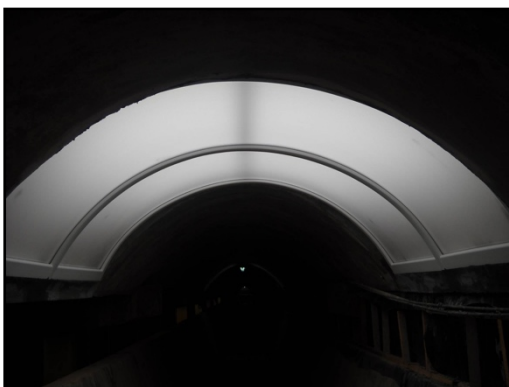
Reposición de lucernario.

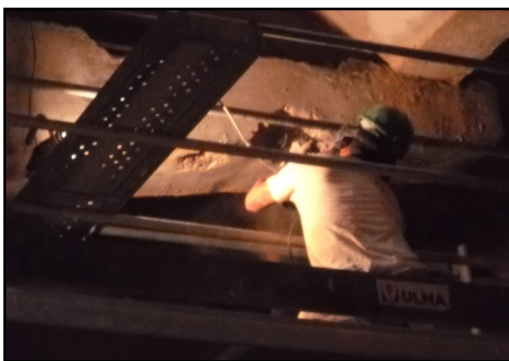
Picado para reposición de crucetas.

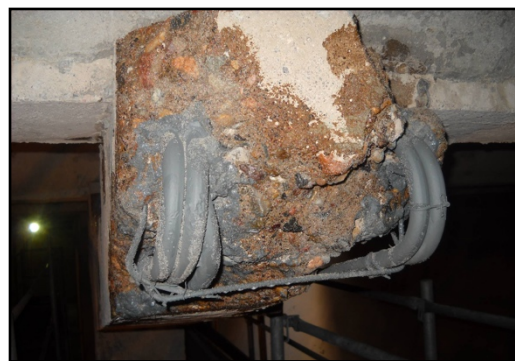
Detalle de armaduras pasivadas.

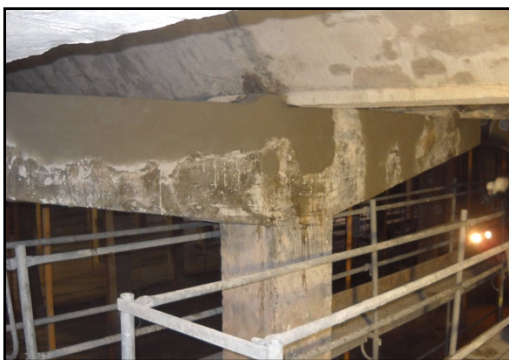
Rehabilitación de estructura de cruceta.

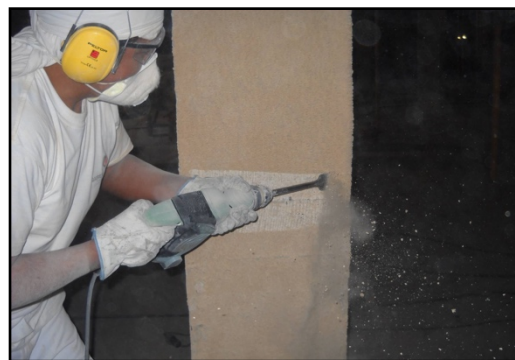
En los pilares, el hormigón se encuentra en buen estado, en cuanto solidez, pero con un acabado superficial excesivamente rugoso, con lo cual, la incrustación de residuos alcanza altos espesores y resulta difícil su limpieza en las actuaciones de conservación.

Limpieza de pilares.

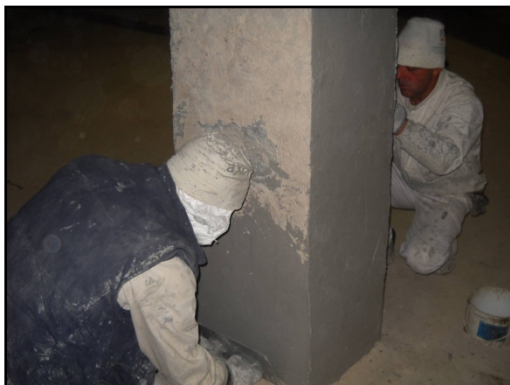
Inicio de recubrimiento de pilares.

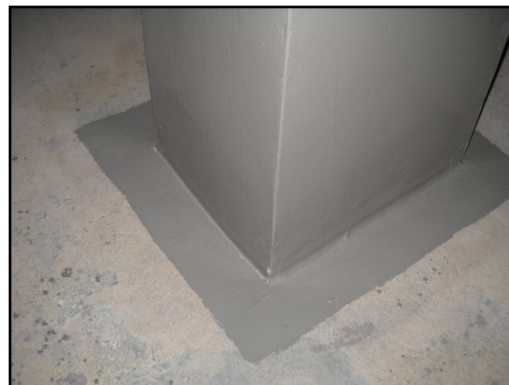
Pilar tratado.

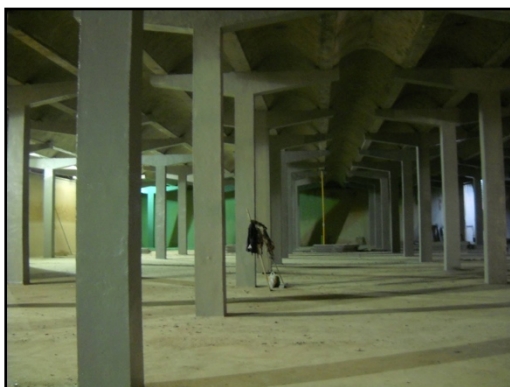
Vista del interior del depósito tras las obras.
