**PROYECTO 02/12 PARA LA REHABILITACIÓN DE LAS ESTRUCTURAS METÁLICAS DE LOS DECANTADORES DE LA FASE II Y DEMOLICIÓN Y NUEVA CONSTRUCCIÓN DE LOS CANALES DE SALIDA DE LOS DECANTADORES DE LA FASE II DE LA ETAP DE TORREALTA (AC/ORIHUELA).**  
**Clave: O-02/12-19**

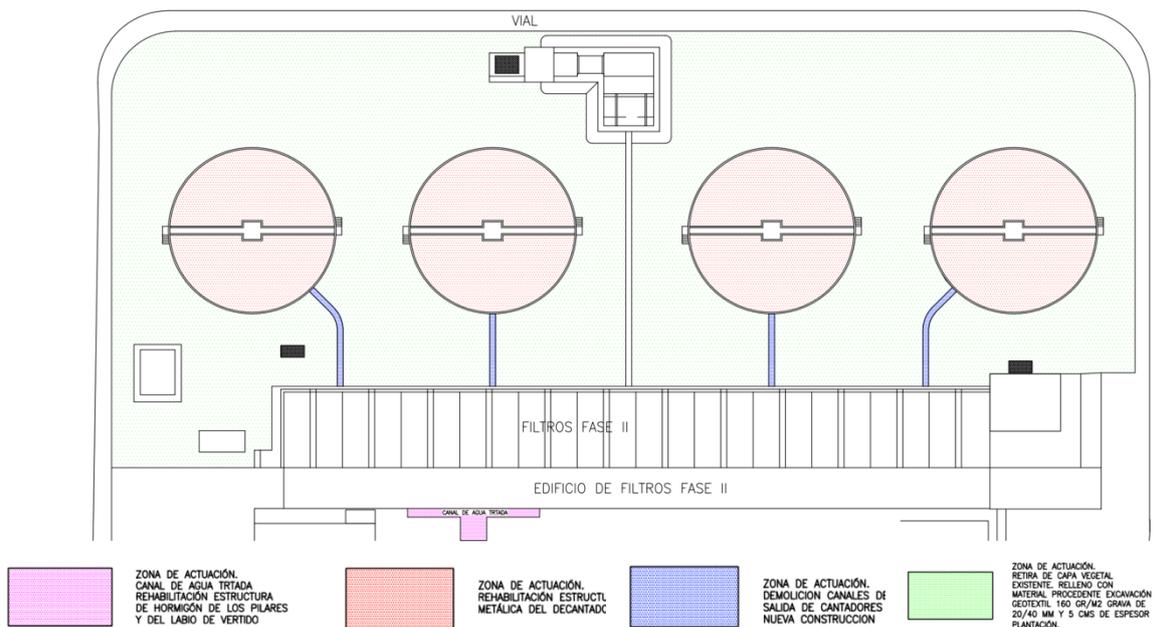
### PLANO: ZONAS DE ACTUACIÓN

A través de esta operación se ha procedido a la adecuación de las partes metálicas y tornillería de los decantadores de la fase II, de los canales de agua decantada de los decantadores a los filtros de dicha fase y de la reparación de un pilar existente en el canal de agua filtrada de la fase II, el cual ha perdido parte del recubrimiento de hormigón y armaduras.

#### ■ Rehabilitación de la estructura metálicas de los decantadores de la fase II.

■ **Demolición y nueva construcción de los canales de salida de los decantadores a los filtros de la fase II.**

■ **Adecuación del entorno**
