## PROYECTO 06/13 DE ADECUACIÓN DEL BALSÓN DE SEGURIDAD DE LA ETAP DE CAMPOTÉJAR (MU/MOLINA DE SEGURA)

Clave: O-06/13-12

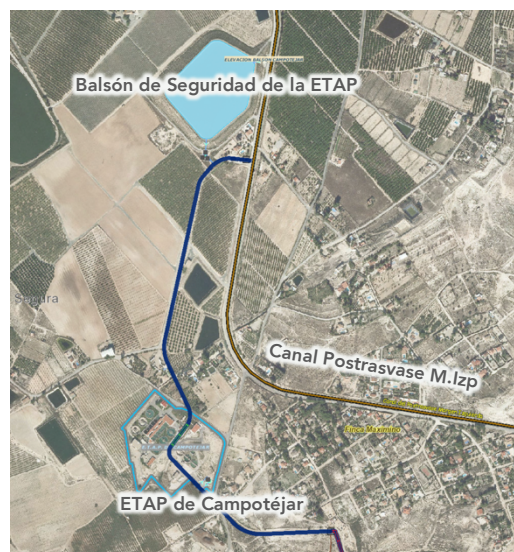
De los resultados obtenidos en los últimos estudios realizados en la campaña de seguimiento y control del estado de la membrana llevado a cabo por el CEDEX, como centro especializado en la materia, se advierte una degradación importante en el estado de la lámina del Balsón de Campotéjar, recomendándose su sustitución inmediata. Esta circunstancia era razonable, teniendo en cuenta que la construcción del Balsón se produjo en el año 1.994 (18 años) y la vida útil estimada del tipo de lámina empleada (PVC-P) es de unos 10 años. Por tanto, era preciso ejecutar una reimpermeabilización completa de la balsa. Se estimó también conveniente dotar al balsón de un sistema de detección de fugas, que permitiera la monitorización en tiempo real del estado de la lámina impermeable.

Por otro lado, el balsón de seguridad instalación no cumplía la normativa actual, dado que carecía de aliviadero y órganos de desagüe adecuados que permitieran evacuar los caudales bombeados al mismo, ante cualquier eventualidad o fallo en los dispositivos que controlaban la estación de bombeo.

Tampoco disponía de ningún sistema anti-intrusismo, dotado con detectores de presencia y cámaras de video vigilancia, para asegurar
