MEJORA DEL DEPÓSITO DE LORCA Y SUS PEDANÍAS PRÓXIMAS.

Clave: O-02/08-13

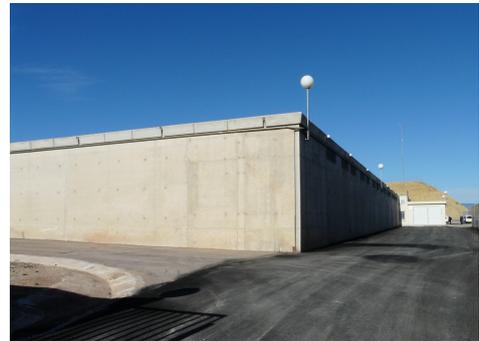
El depósito tiene forma rectangular, con una capacidad aproximada de 58.000 m³ y está dividido en dos cámaras de 62,50 x 87,50 m interiores y una altura de agua de 5,50 m. La estructura está formada por una losa de 25 cm de espesor, que aumenta hasta 80 cm en las zonas de zapata, con muros de 65 cm de espesor constante. Los pilares están separados una media de 7,40 m. La losa está dividida por juntas de construcción y juntas de dilatación, alternadas, y separadas normalmente 7,40, que se prolongan hacia arriba al llegar a los muros.
