SERVICIO DE VIGILANCIA Y COORDINACIÓN EN MATERIA DE
MEDIO AMBIENTE PARA LAS OBRAS DEL "PROYECTO 10/14 DE
MEJORA DE LA IMPULSIÓN DEL RAMAL DE CIEZA (MU/VARIOS)"

INFORME DEL PROGRAMA DE VIGILANCIA AMBIENTAL

El presente informe concierne a la fase de construcción y corresponde al mes de diciembre de 2018.

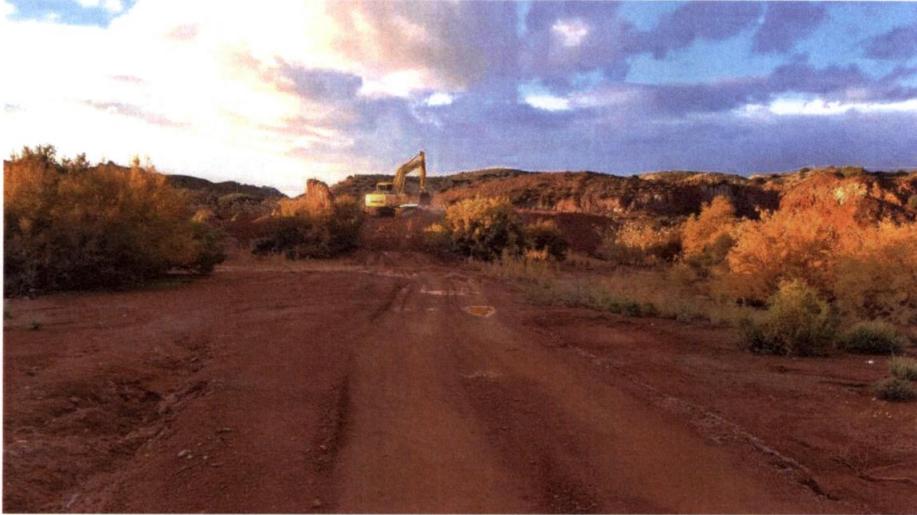
FOTO 1. Vista de maquinaria realizando movimiento de tierras en la zona entre los barrancos.

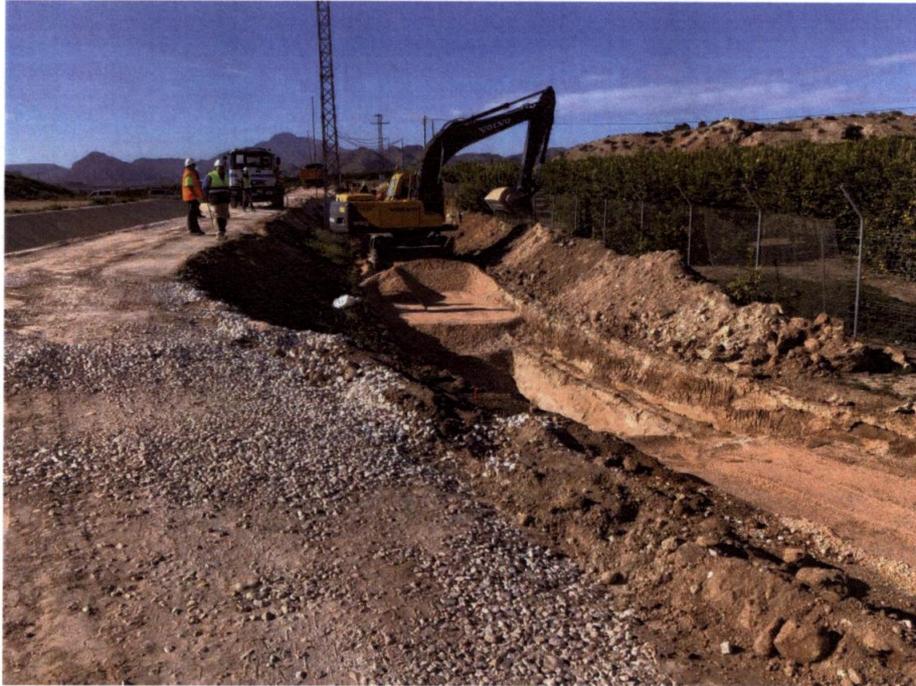
FOTO 5. Vista de trabajos de movimientos de tierras en las inmediaciones del embalse de seguridad de la ETAP

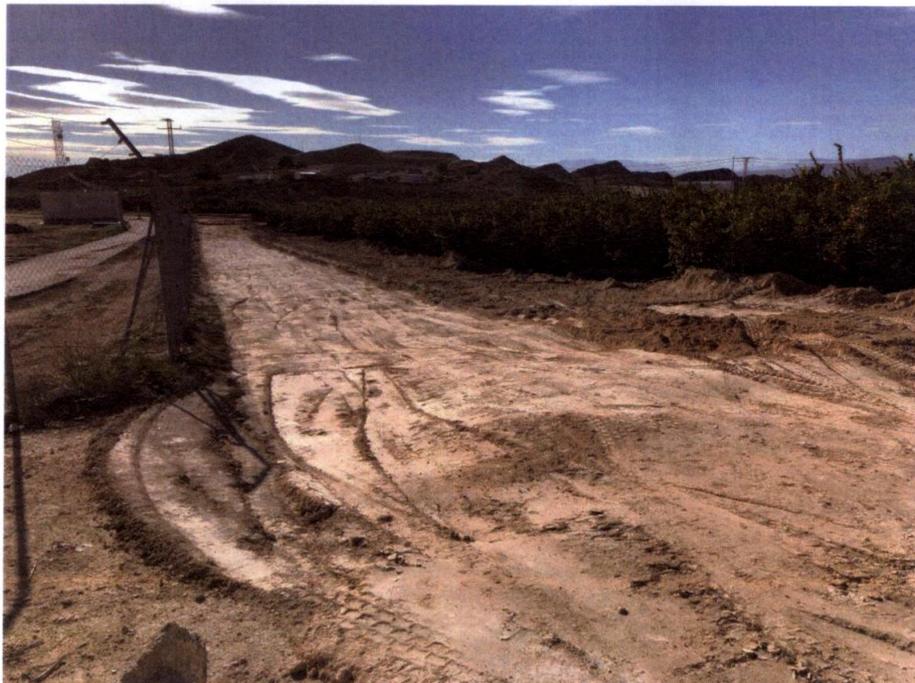
FOTO 6. Vista de tramo de zanja tapada

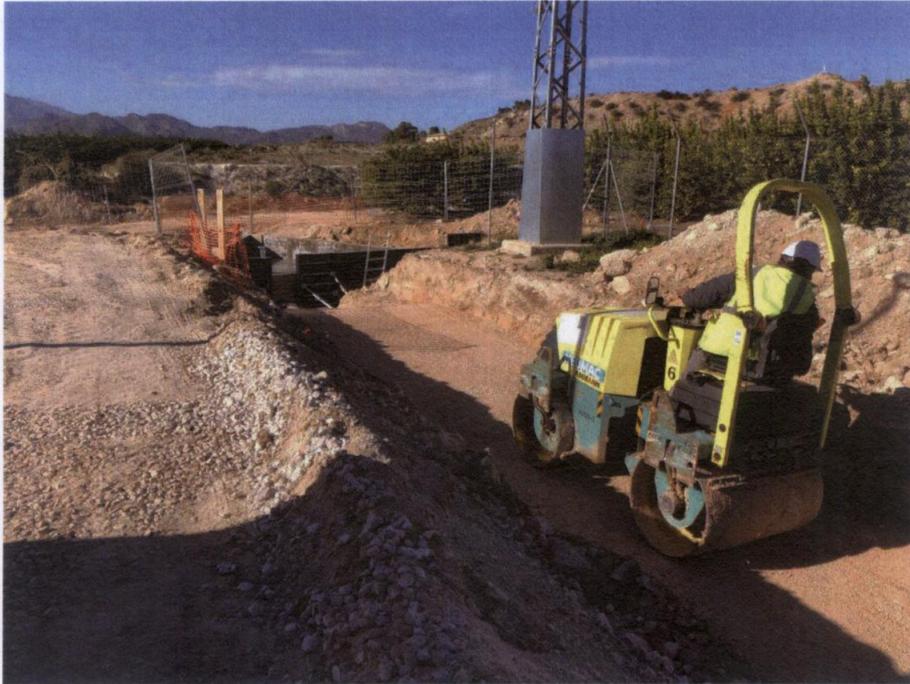
FOTO 7. Detalle de compactador sobre la zanja

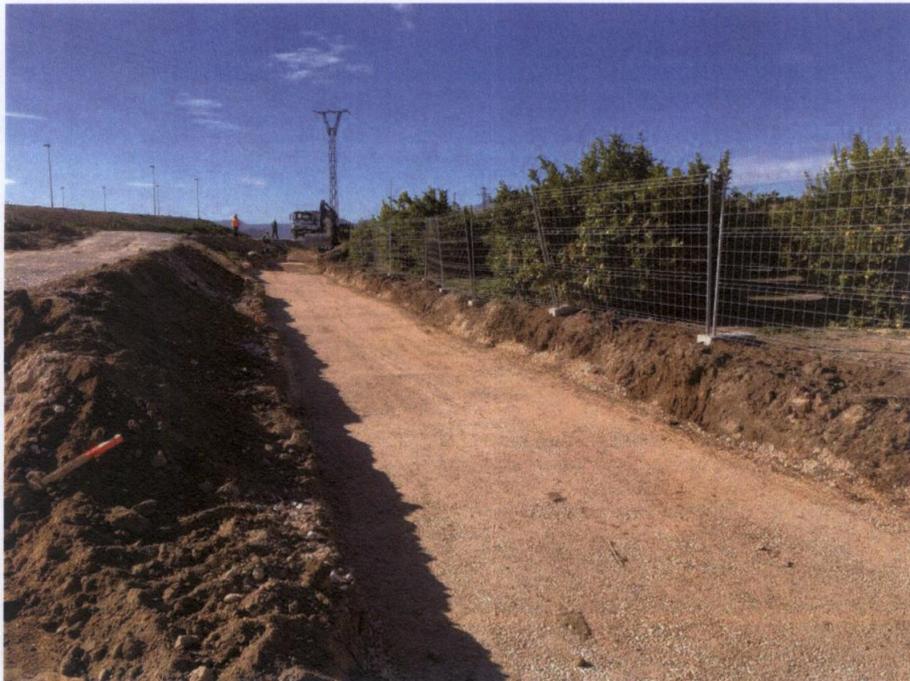
FOTO 8. Vista de tramo de zanja tapada y compactada

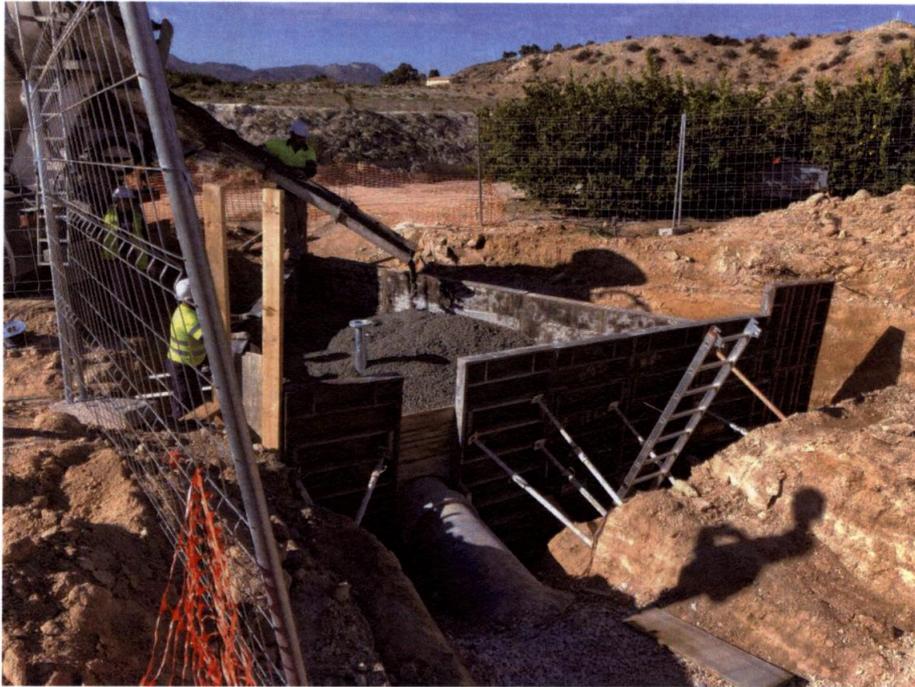
FOTO 9. Detalle de trabajos de hormigonado en anclajes de codos pk 772

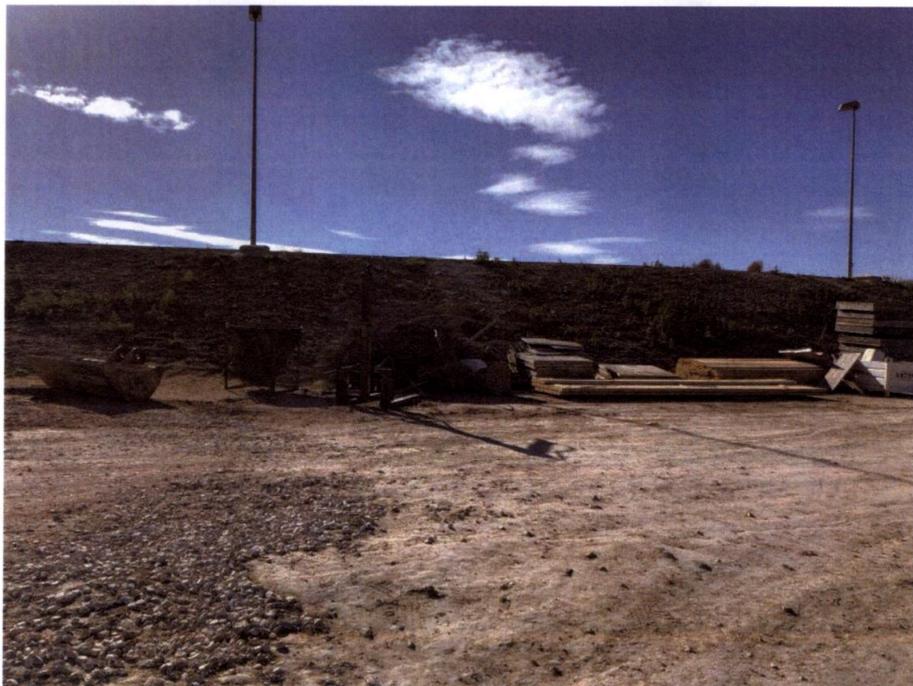
FOTO 10. Vista de acopio de materiales y herramientas junto al balsón.

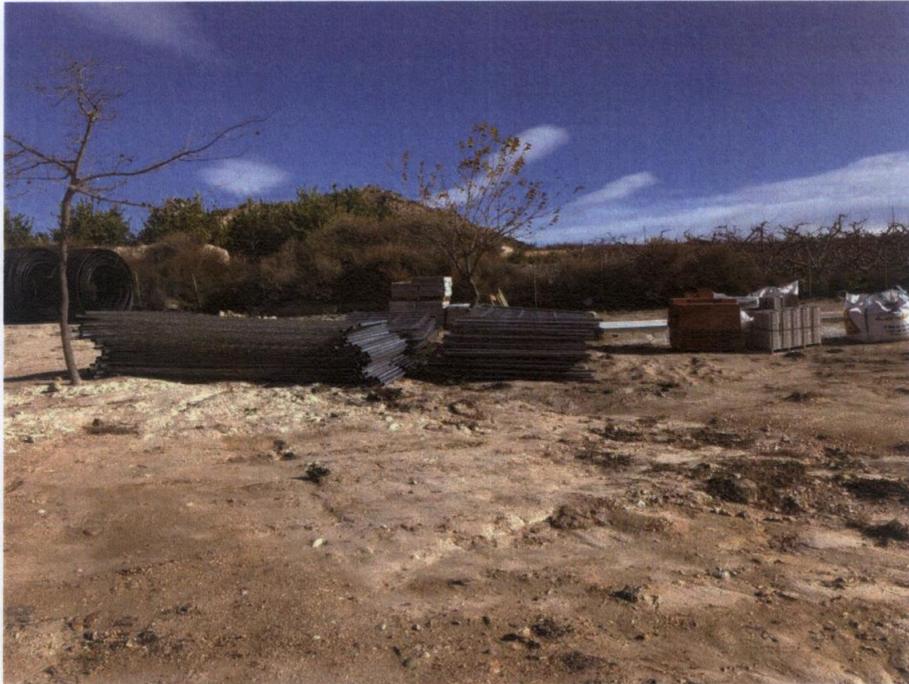
FOTO 11. Detalle de acopios de materiales dentro de la ETAP

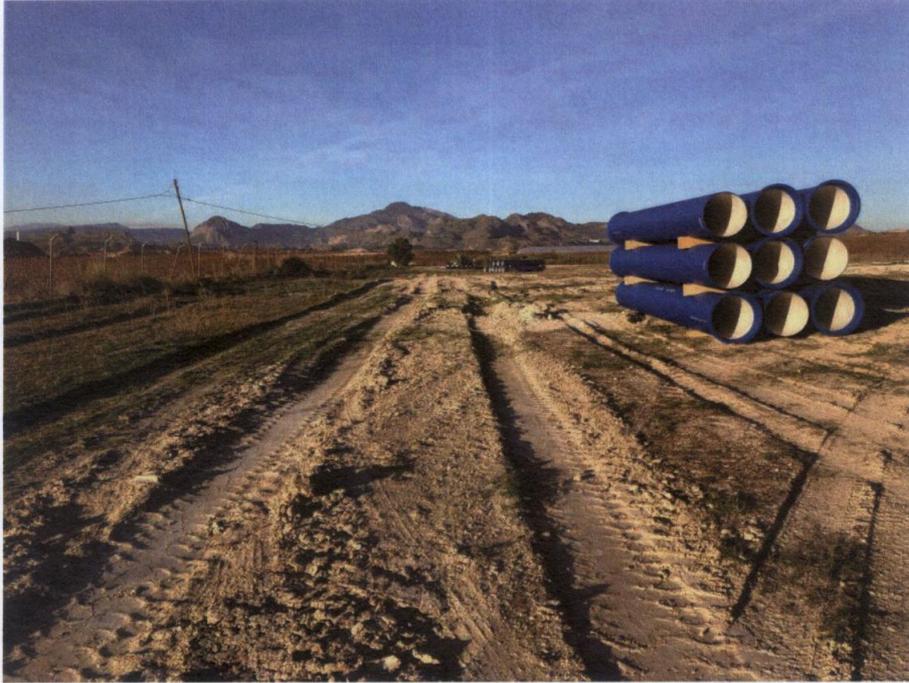
FOTO 15. Vista de acopio de tuberías sobre terreno sin vegetación

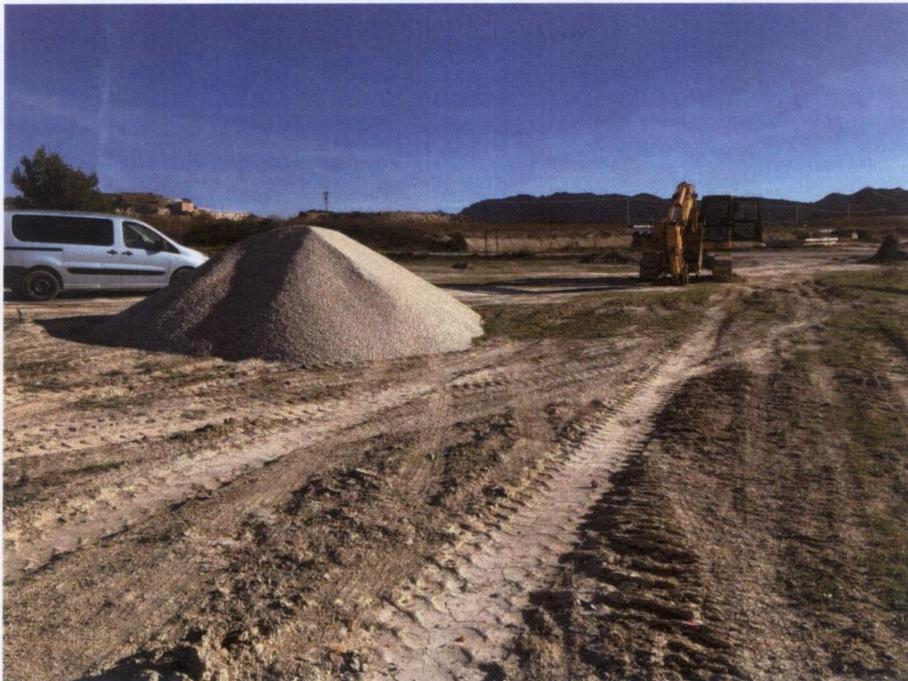
FOTO 16. Vista de un acopio de áridos para relleno de zanja procedente de Áridos Cutillas

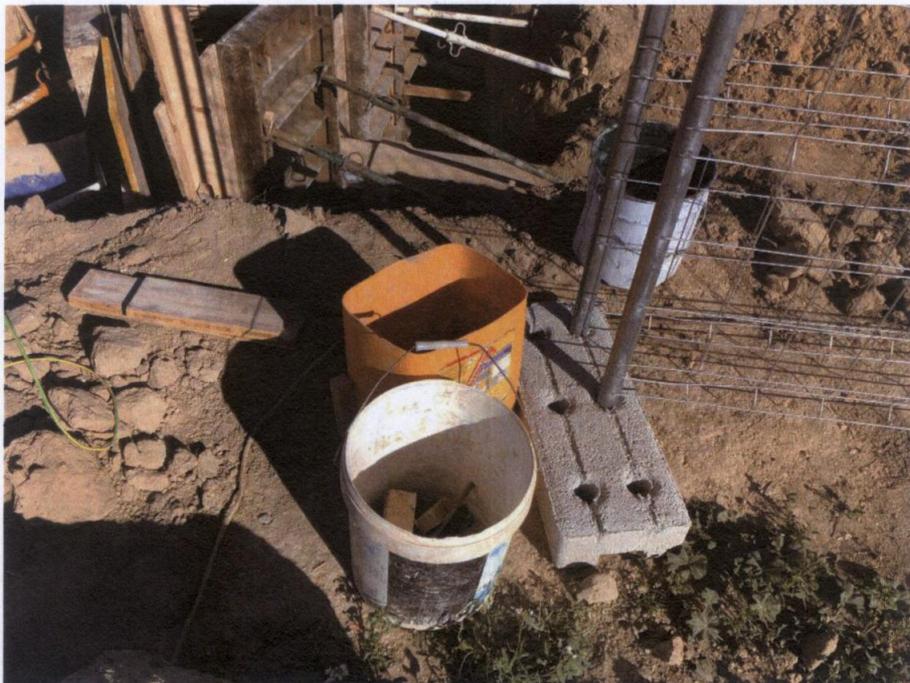
FOTO 28. Detalle de cubos con residuos de materiales de obra

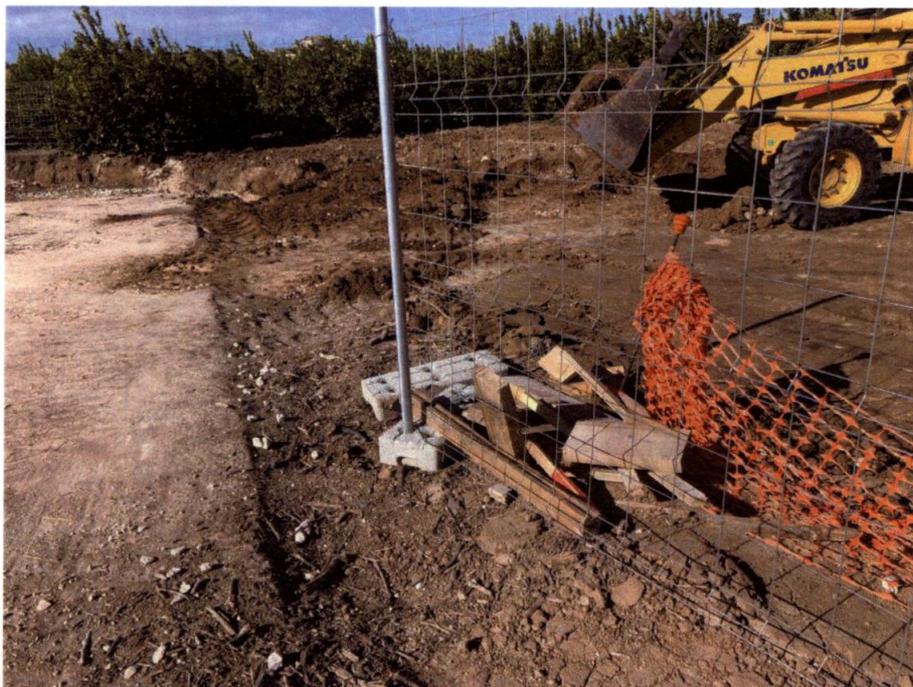
FOTO 29. Vista de residuos de obra de madera acopiados

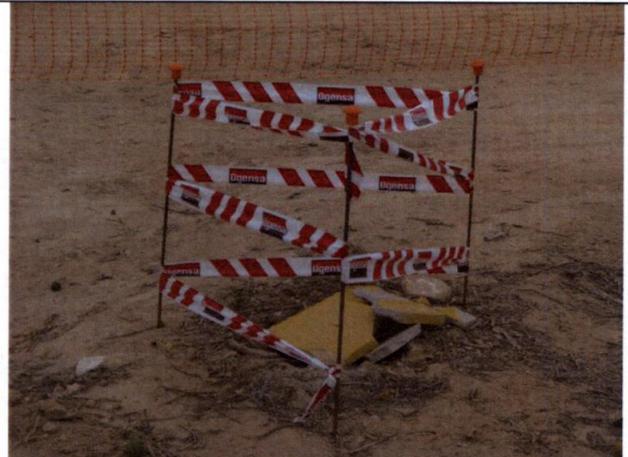
Detalle de una infraestructura protegida y balizada dentro de la pista .

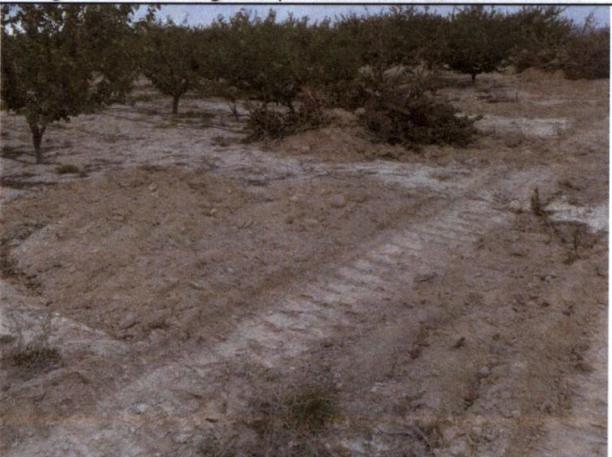
Proceso de talado de los árboles frutales.

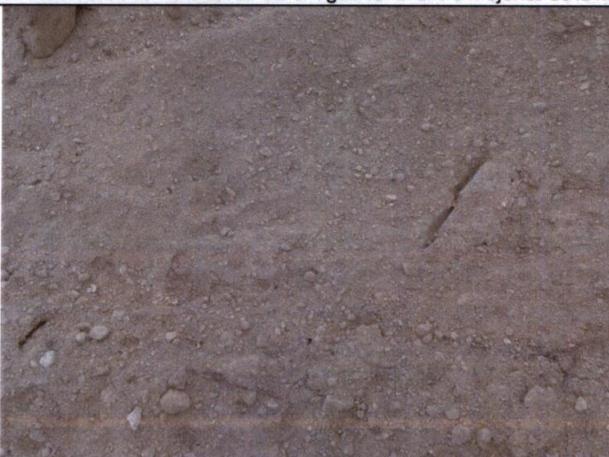
Aspecto del terreno agrícola, estéril desde el punto de vista arqueológico:
tierra arenosa con gravas y pequeñas piedras de color marrón claro.

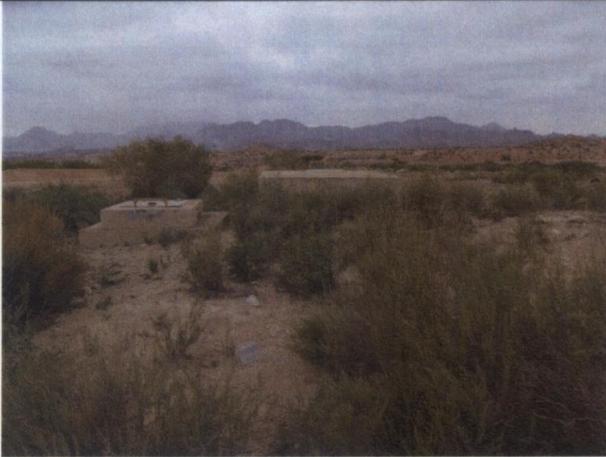
Arquetas del canal antiguo de la MCT en el P.K. 2+000.

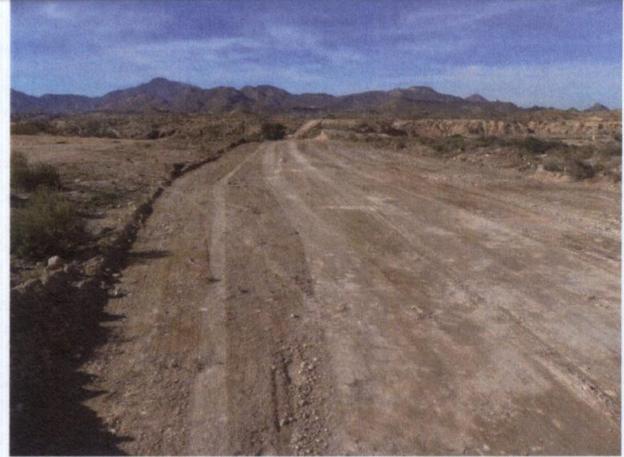
Aspecto de la pista desbrozada con el talud del canal antiguo (MCT) a la izquierda (P.K. 2+000-P.K. 2+100).

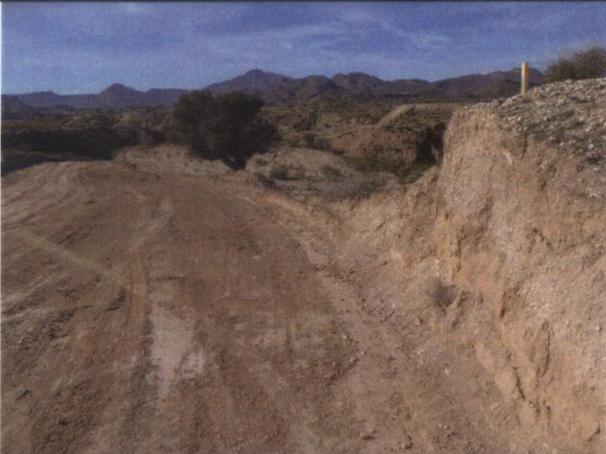
Detalle de un pequeño desmonte en el margen derecho de la pista.
Sedimento arcillo-arenoso con cantos rodados en superficie.

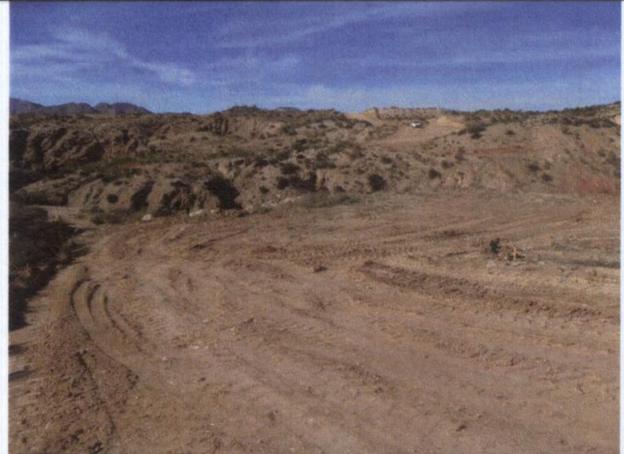
Aspecto de la pista junto al barranco del Carrizalejo. Yesos de tonos rojos. Al otro lado, continuación de la pista.

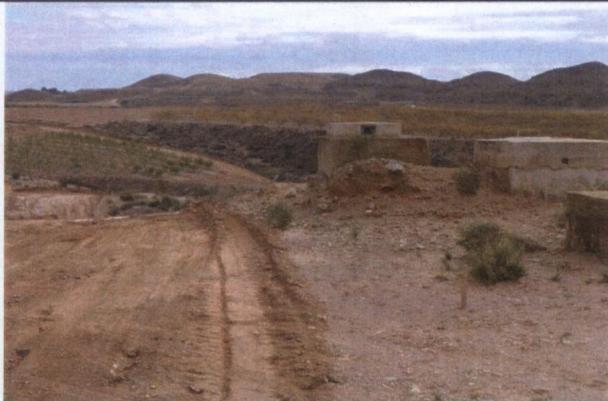
Traza de la tubería junto al Bco. del Carrizalejo. A la derecha arquetas de canal de la MCT.

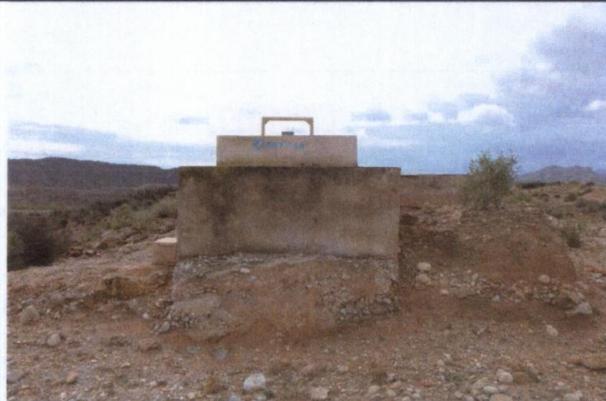
Arqueta MCT con sección estratigráfica formada por capas de cantos rodados con intercalaciones de niveles de arcilla.

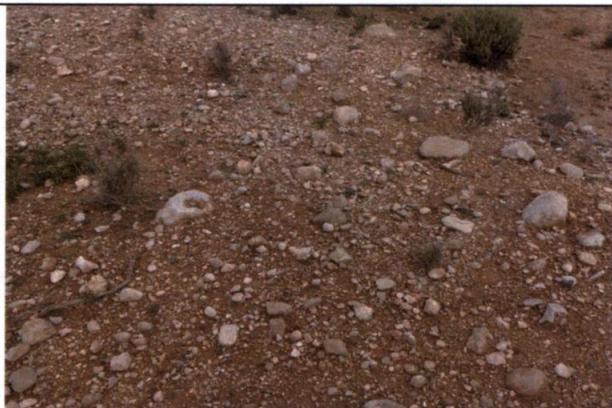
Aspecto superficial de las terrazas junto al Bco. del Carrizalejo.

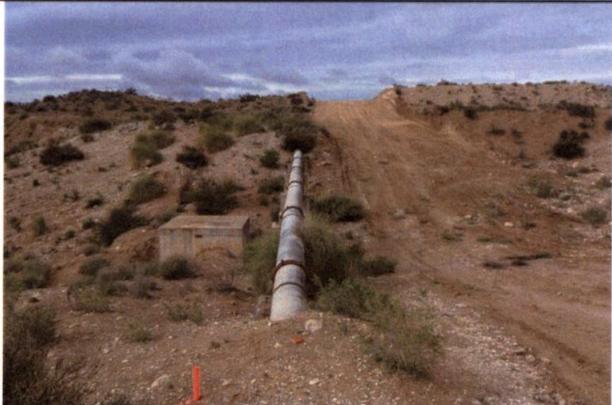
Aspecto de la pista desbrozada. A la izquierda tubería antigua del canal MCT.

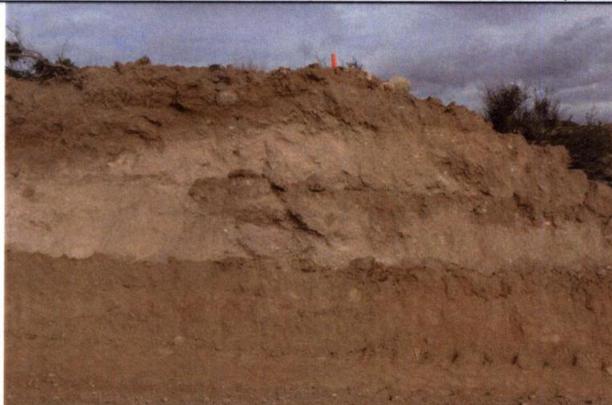
Aspecto del desmonte de la pista con niveles arcillosos con cantos en superficie.

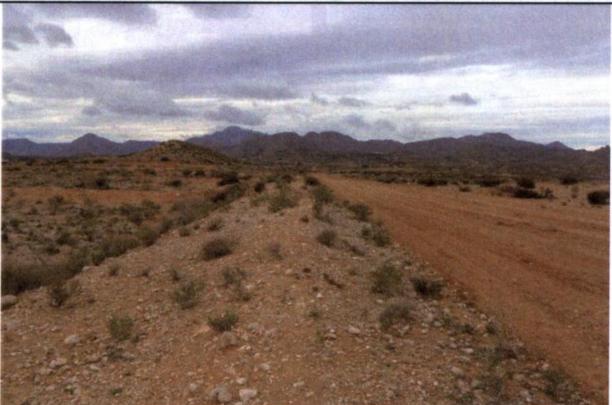
Aspecto de la pista desbrozada con la mota de protección del antiguo canal.

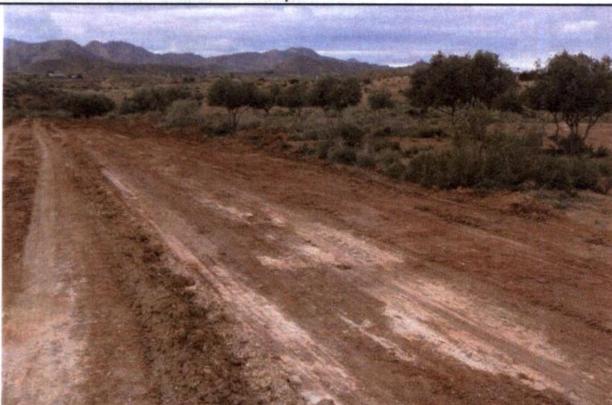
Aspecto del terreno arcilloso con alto contenido de yesos rojos. A la derecha parcelas aterrazadas con cultivo de olivos. Bco. de Mulo al fondo.

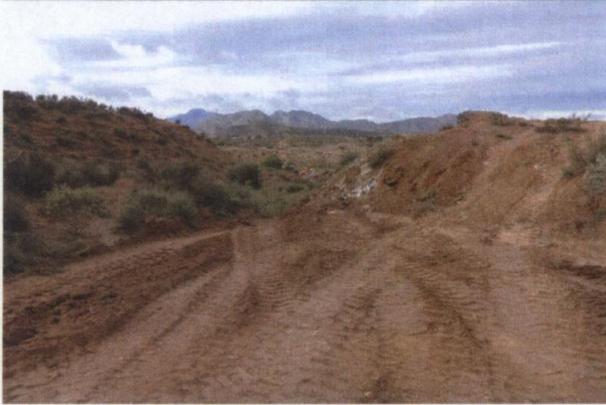
Desmante de la pista en el descenso al Bco. del Mulo.

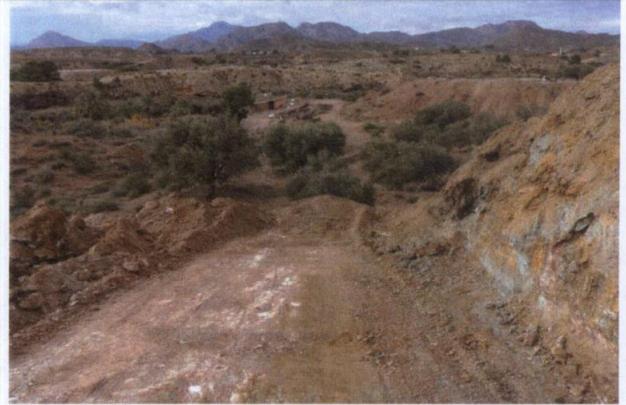
Aspecto del desmante compuesto por sedimentos margosos (grisáceos), arcillosos (amarillos) y yesosos (rojo).

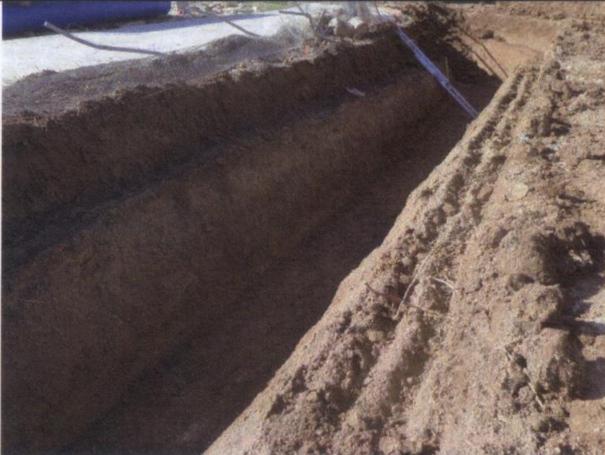
Zanja para colocar la tubería, con los márgenes provistos de sendas bermas de seguridad.

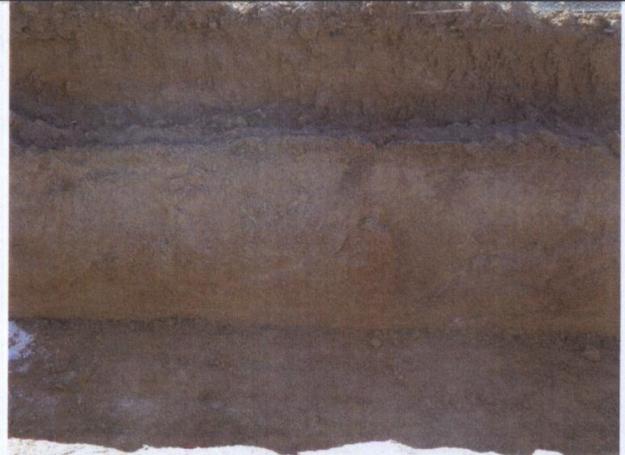
Detalle del fondo y parte inferior de la zanja con la arcilla compactada. Arriba con textura más suelta y arenosa originada por el laboreo agrícola.

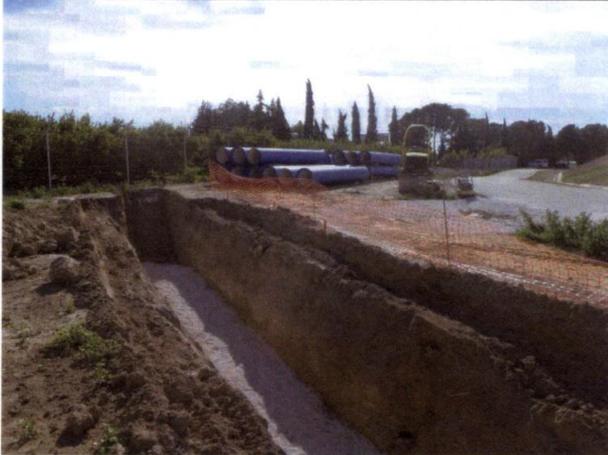
Aspecto de la zanja en el tramo inicial. Grava en el fondo y acopio tubos detrás.

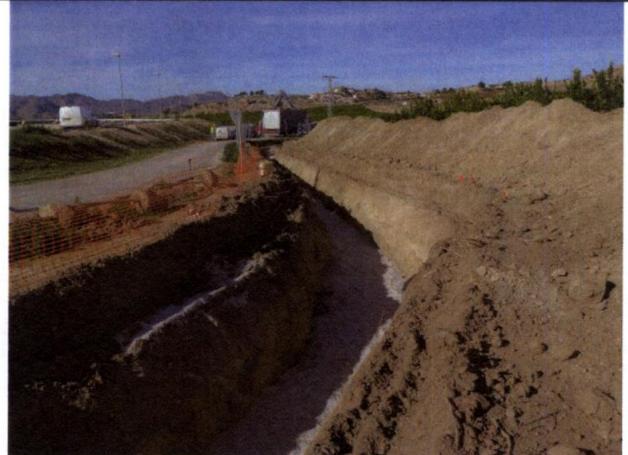
Aspecto de la zanja con baliza de protección a la izquierda y acopio de tierra a la derecha.

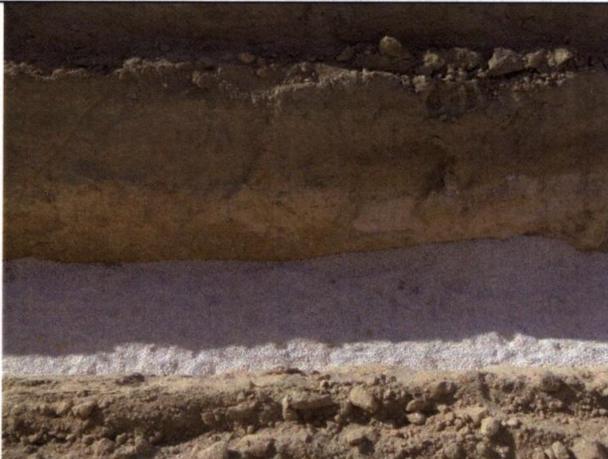
Detalle de la arcilla compacta amarilla semejante a la marga.

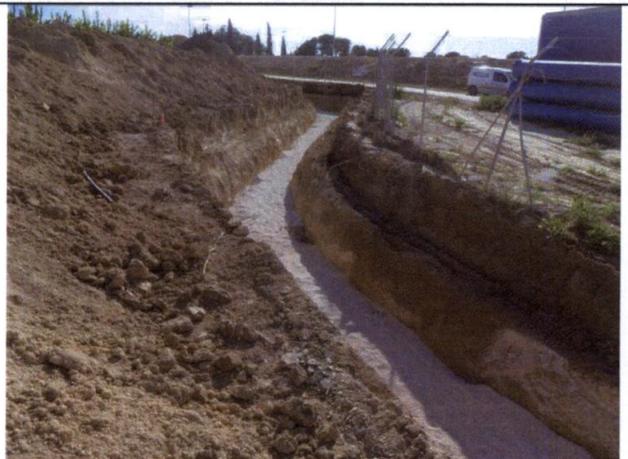
Aspecto del trazado sinuoso de la zanja. A la derecha acopio de tubos.

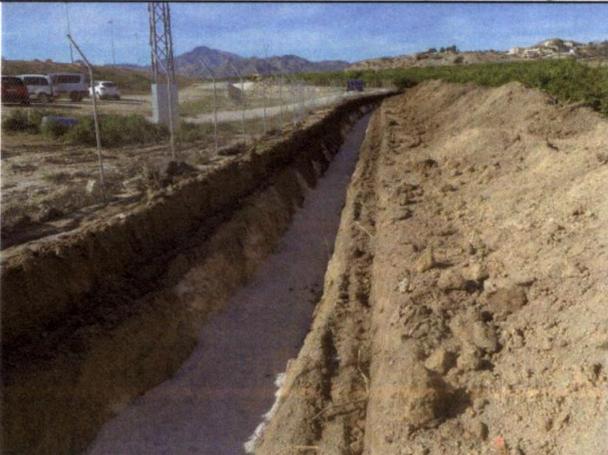
Trazado rectilíneo de la zanja con relleno de grava.

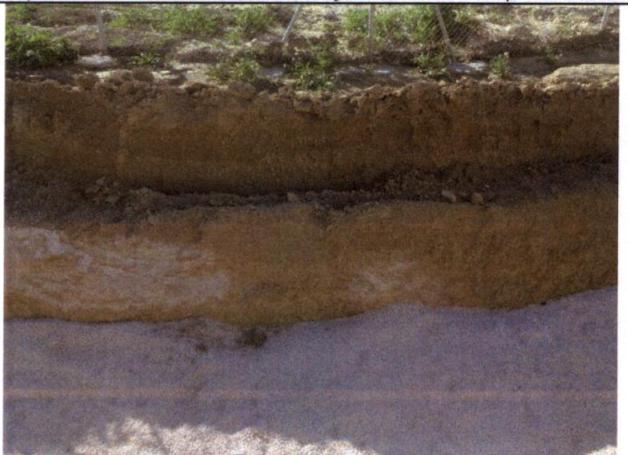
Detalle de la capa de grava extendida y nivelada en el fondo.

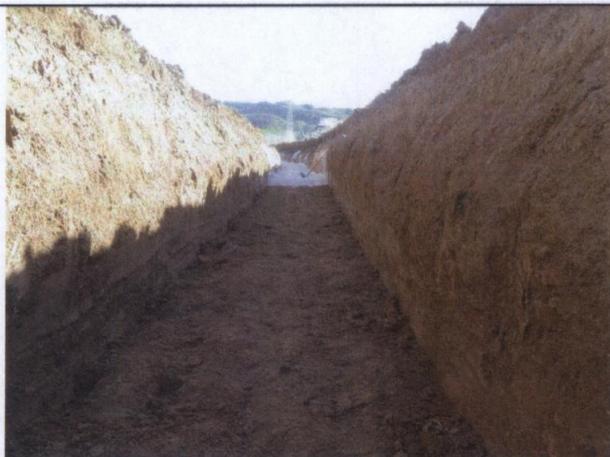
Vista de la zanja desde el interior. Fondo y paredes refinadas. Arcillas limpias sin evidencia antrópicas.

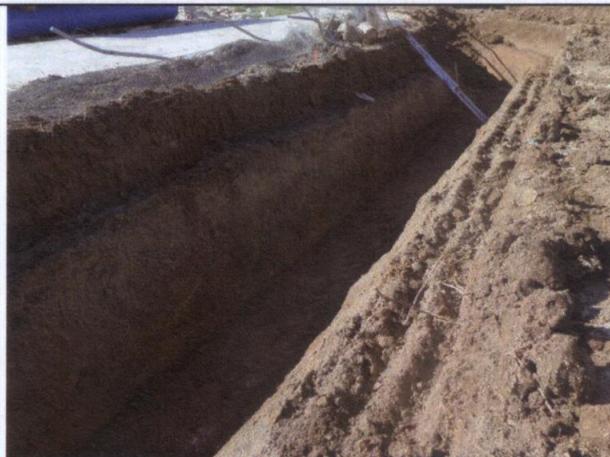
Aspecto de la zanja con escalera de seguridad en su interior.
