**SERVICIO DE VIGILANCIA Y COORDINACIÓN EN MATERIA DE  
MEDIO AMBIENTE PARA LAS OBRAS DEL "PROYECTO 10/14 DE  
MEJORA DE LA IMPULSIÓN DEL RAMAL DE CIEZA (MU/VARIOS)"**

## INFORME DEL PROGRAMA DE VIGILANCIA AMBIENTAL

El presente informe concierne a la fase de construcción y corresponde al mes de septiembre de 2019.

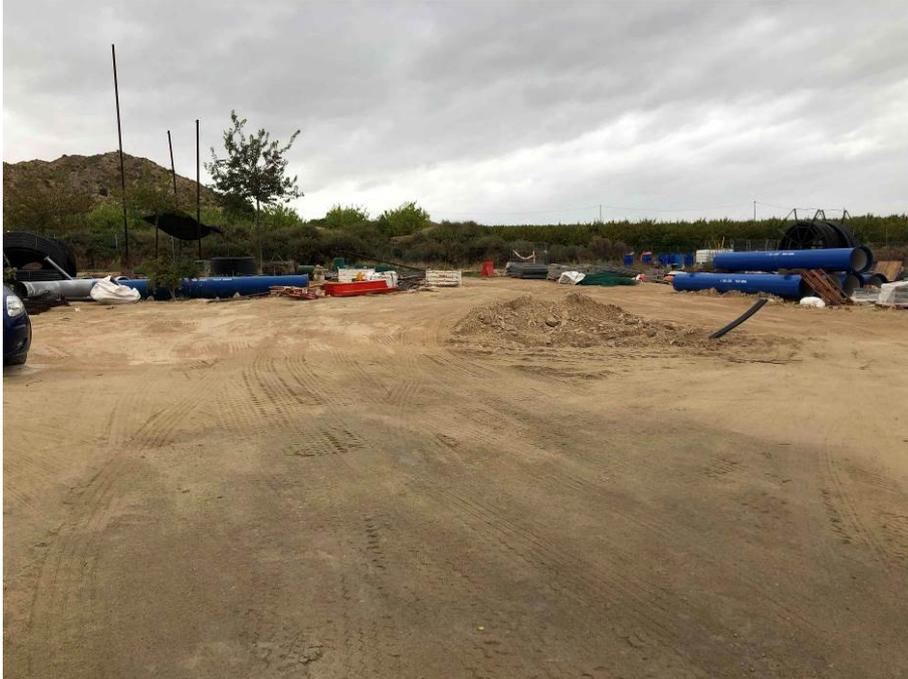
| <p>Se mantiene en buen estado el área de casetas de obra dentro de la ETAP de Sierra de la Espada, con poco uso. Se utiliza el área de acopios y gestión de residuos de la ETAP, cuyo estado de orden y limpieza es deficiente.</p> <p>Quedan pocas ocupaciones puntuales con acopios de materiales de la obra fuera de las áreas delimitadas, por el avance de los trabajos de la conducción, que siguen en fase de restitución de servicios afectados. Se sigue solicitando que se evite especialmente en terreno forestal con vegetación natural.</p> |

**FOTO 34.** Vista de acopios en la ETAP a principios de septiembre.

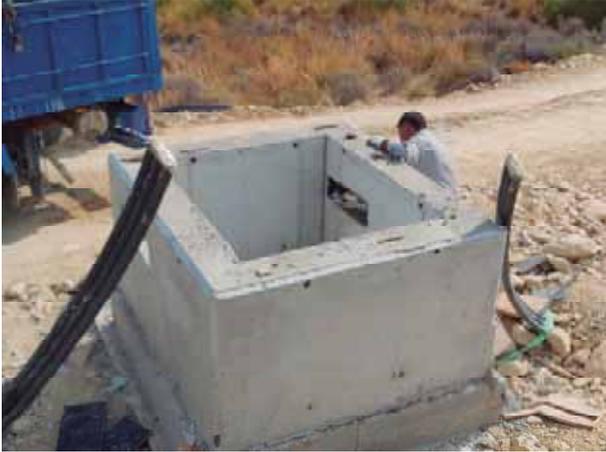
Arqueta de hormigón con instalación de tritubo preparado para inserción.

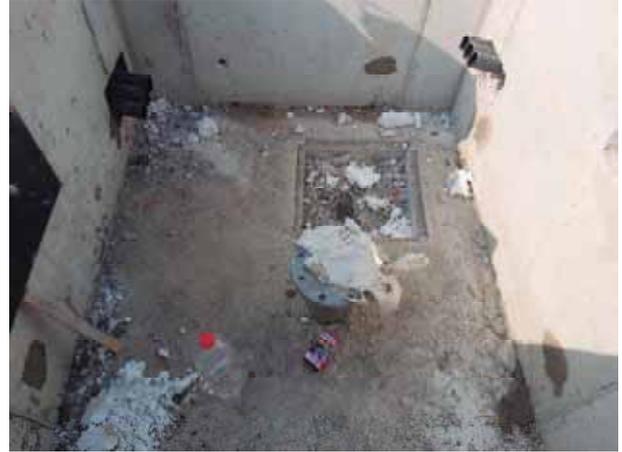
Aspecto arqueta de fábrica con entronque de válvula y trampilla.

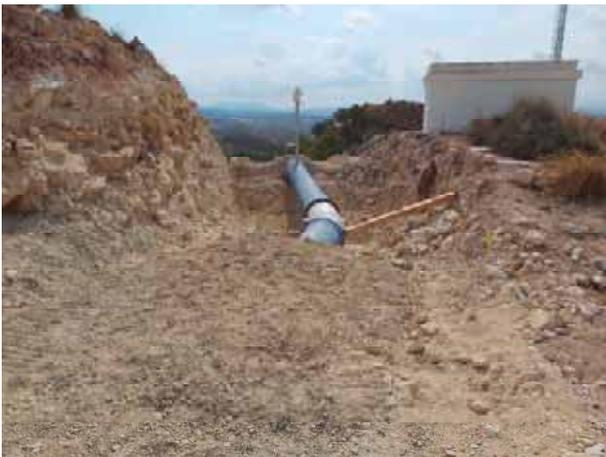
Tramo P.K. 6+350-6+400. Detalle tubería semienterrada.

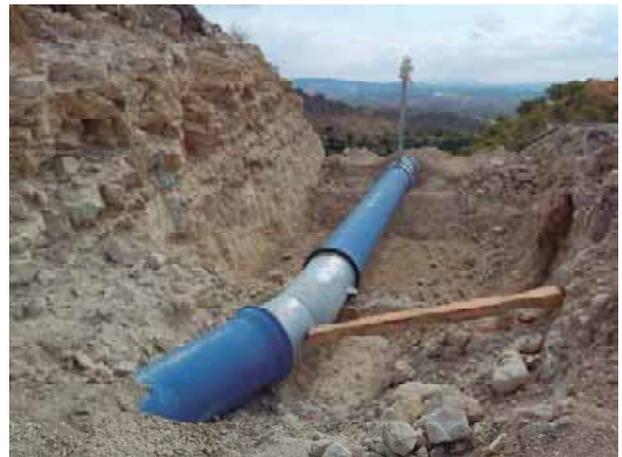
Detalle del codo de la tubería en zanja de margo-calizas.

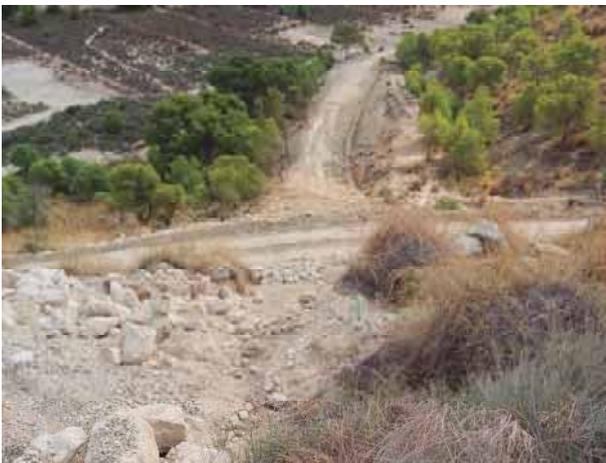
Detalle de la zanja cerrada en tramo P.K. 6+200-6+400.

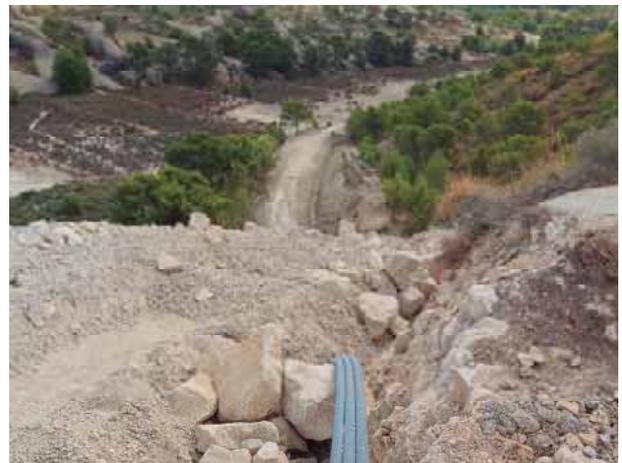
Detalle tritubo en zanja tramo P.K. 6+200-6+400.

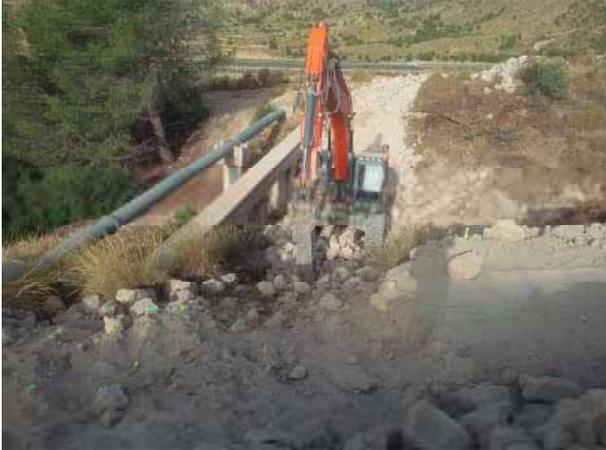
Excavación zanja en P.K. 6+550.

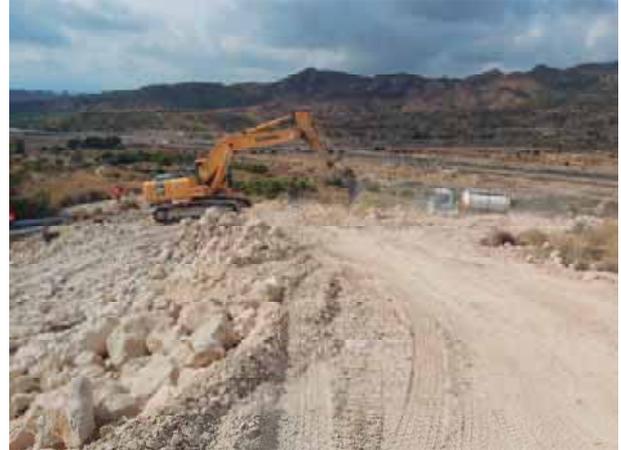
Extracción piedra picada de la zanja

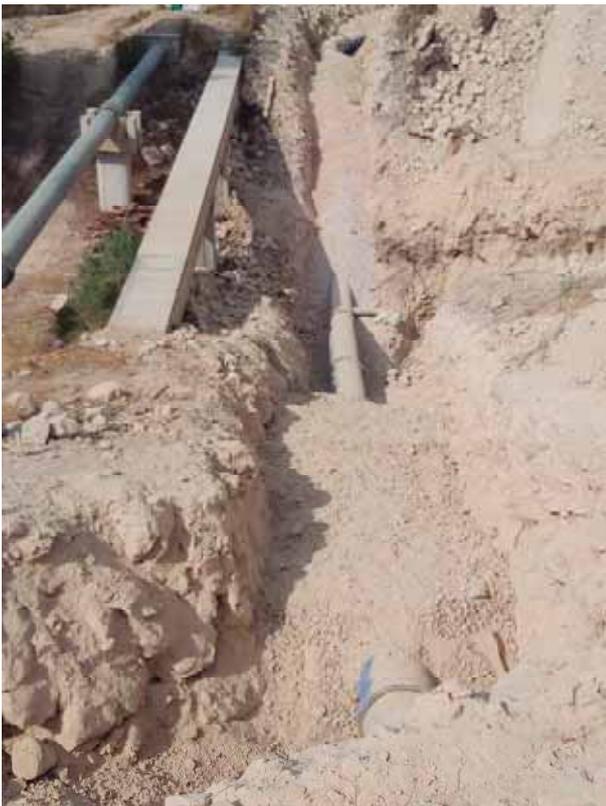
Colocación tubería en zanja cubierta con grava en P.K. 6+550.

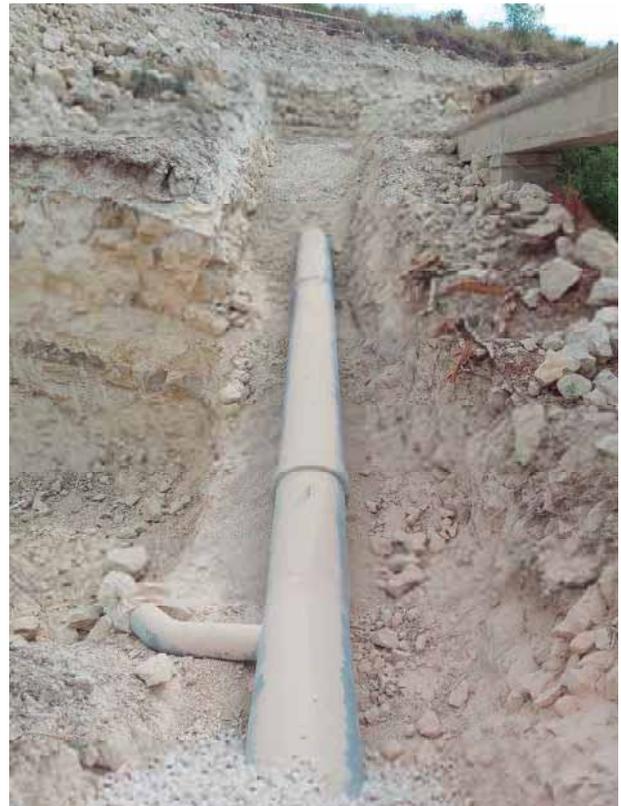
Detalle de la zanja excavada en terrenos margo calizos.

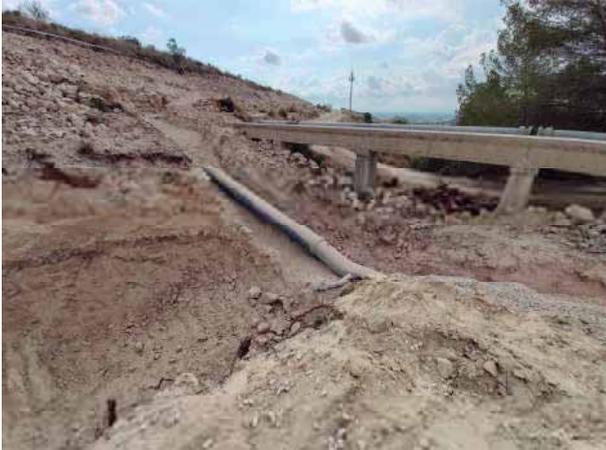
Aspecto excavación lateral en zanja en P.K. 6+550.

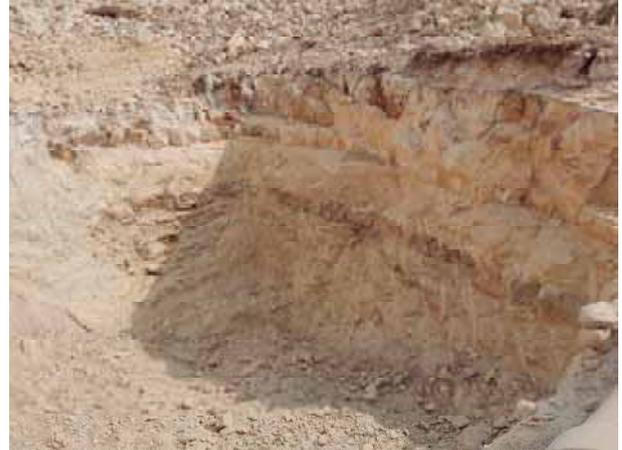
Detalle de la estratigrafía formada por margo-calizas tableadas.

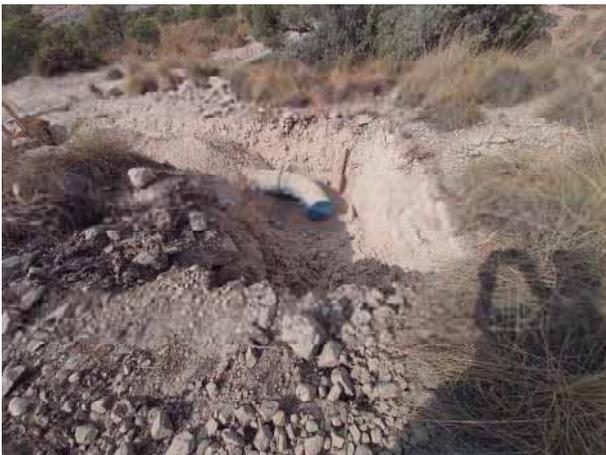
Detalle del codo CH46 en Excavación zanja en P.K. 6+650.

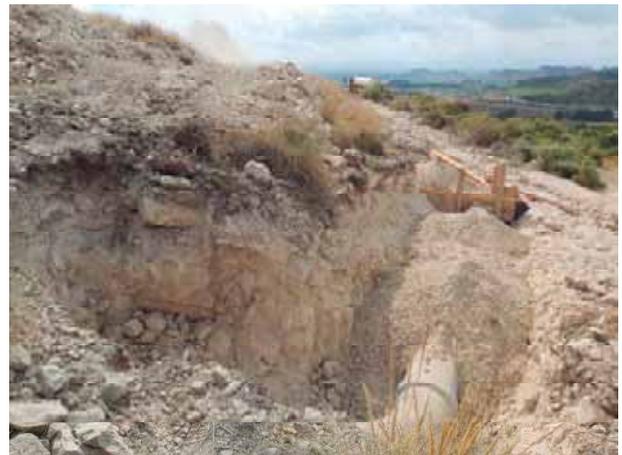
Tramo de tubería en zanja conexión depósito 10000 m3.

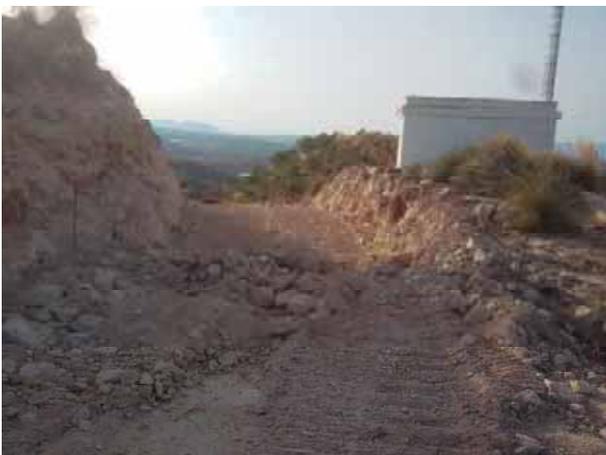
Explanación entrada al camino de acceso al depósito 10.000 m3 (P.K. 6350).

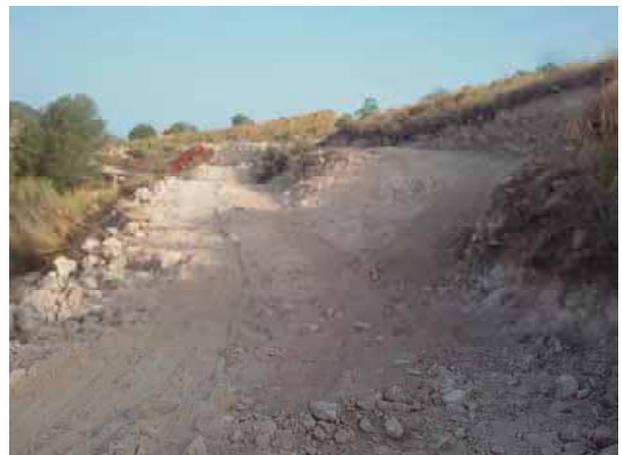
Izquierda pista de la zanja, derecha camino de acceso al depósito 10.000 m3.

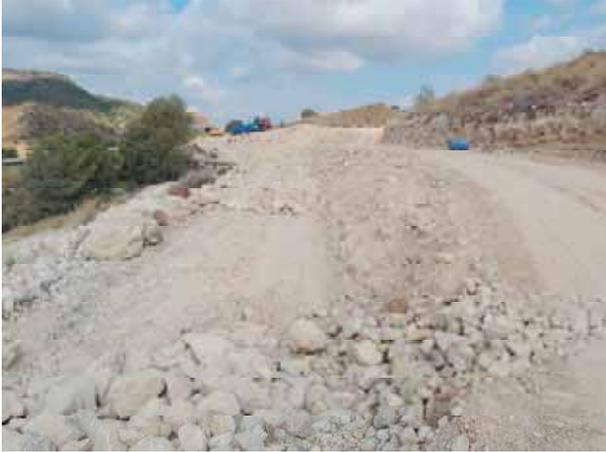
A la derecha talud de margo-calizas margen dcho. del camino de acceso.

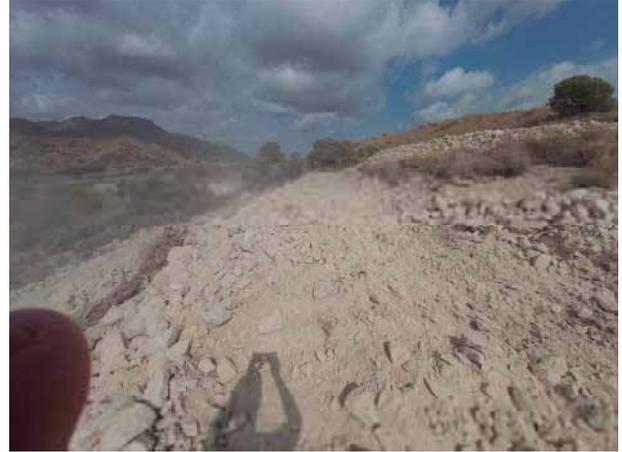
Aspecto de la pista de la zanja con el camino de acceso a la derecha en cota superior con talud de piedra.

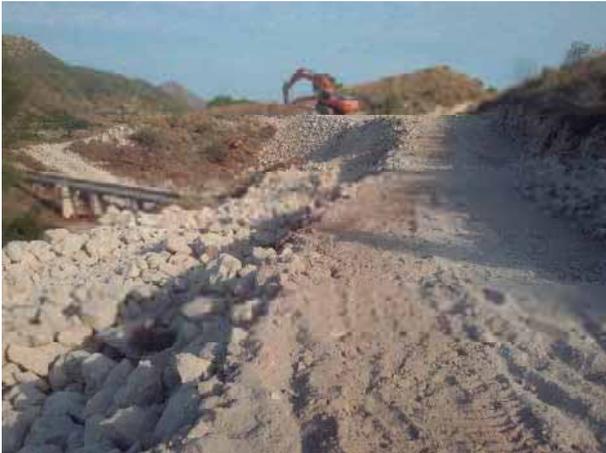
Aspecto excavación apertura camino de acceso.

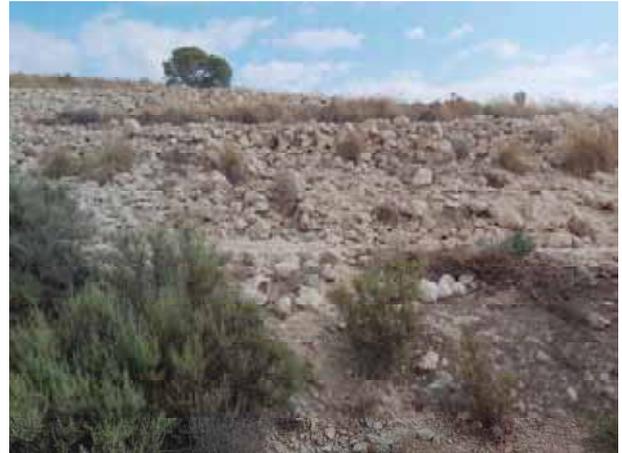
Aspecto del talud del camino de acceso de bloques de margo-calizas.

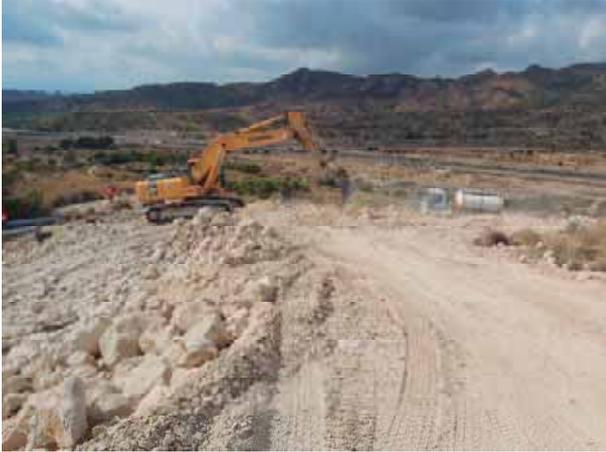
Explanación camino P.K. 6+550.

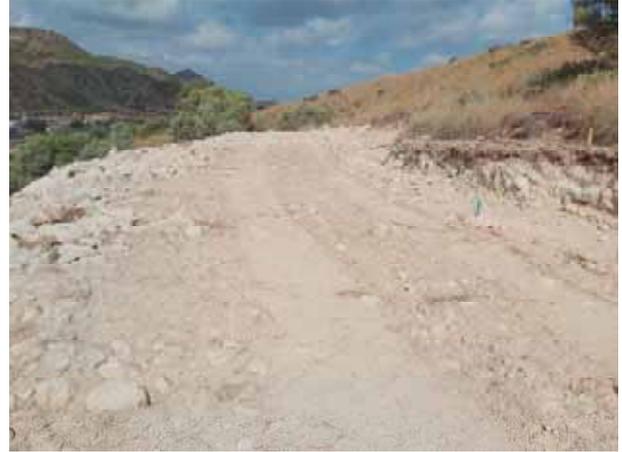
Aspecto camino explanado con pequeño talud margen derecho.

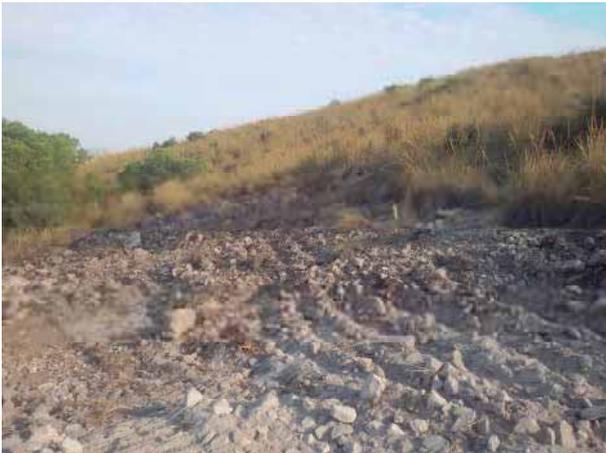
Aspecto desbroce superficial tramo final camino acceso al depósito.

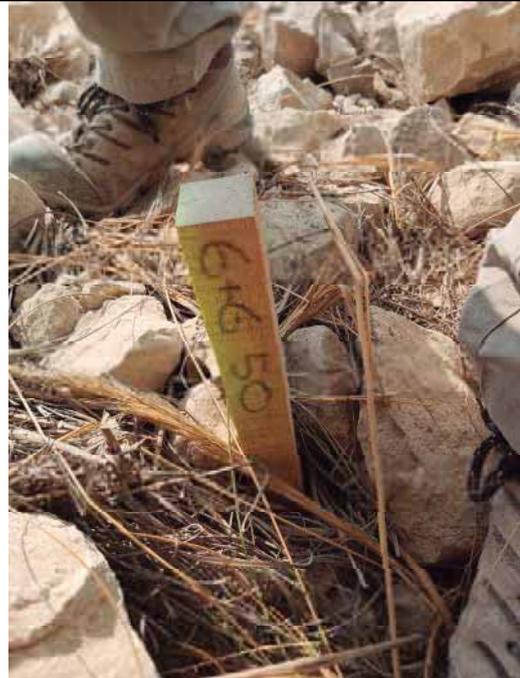
Extremo camino acceso.

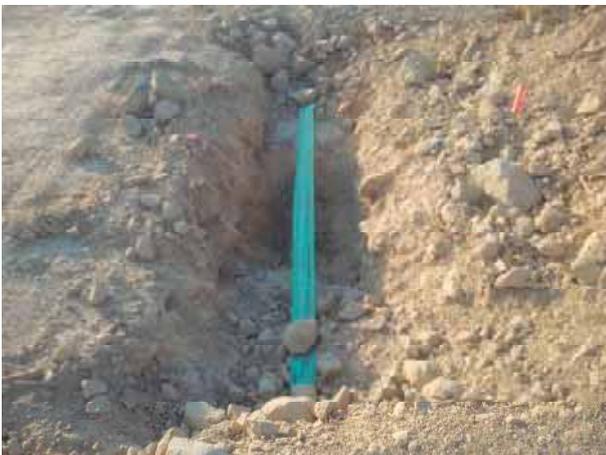
Aspecto de la zanja del tritubo.

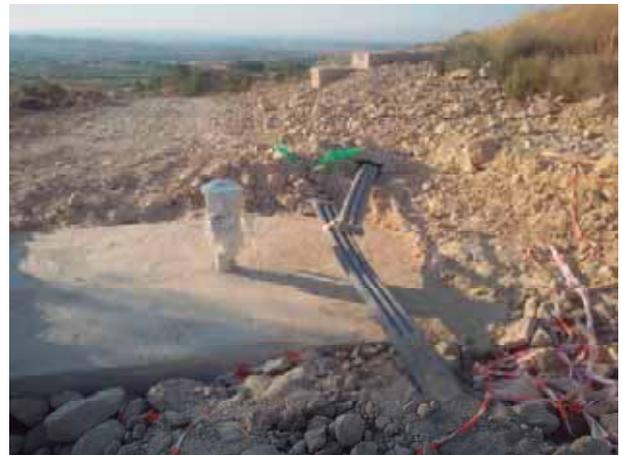
Tritubos preparados para instalación en arqueta.

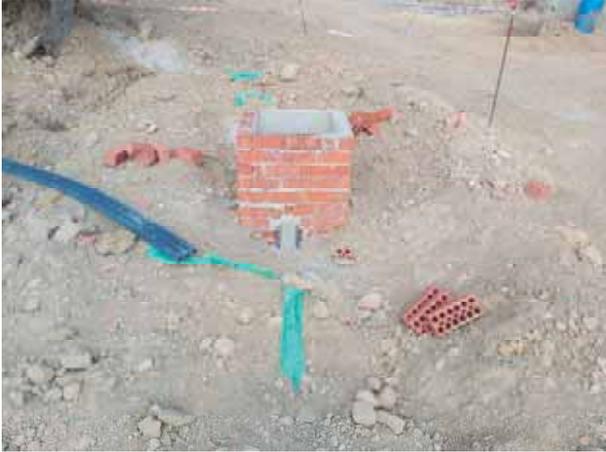
Arqueta de ladrillo para tritubo en zanja parcialmente enterrada.

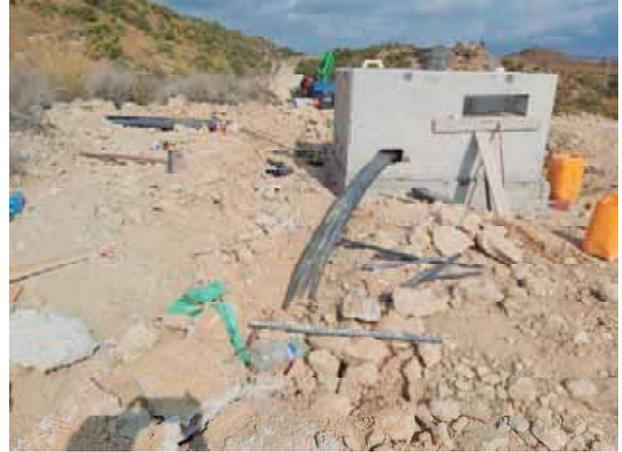
Instalación de tritubo en arqueta de fábrica.

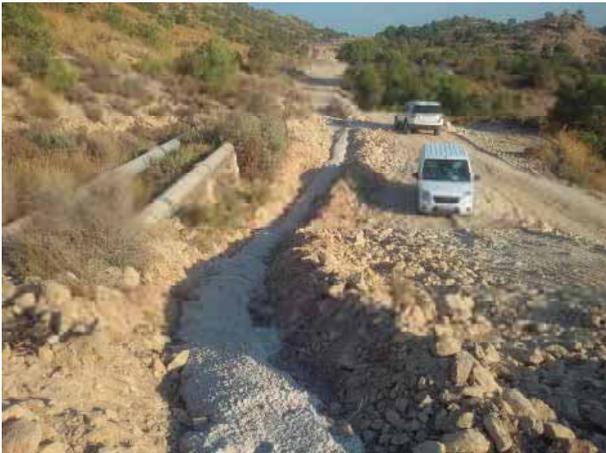
Tritubo recubierto con hormigón de protección.

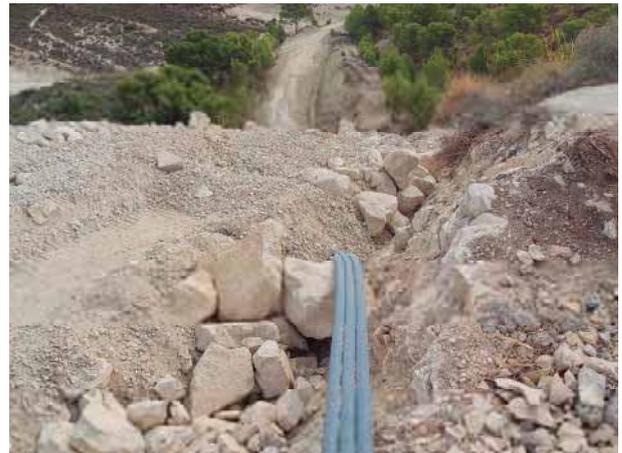
Aspecto de colocación del tritubo en relación a la zanja tubería (izda.).

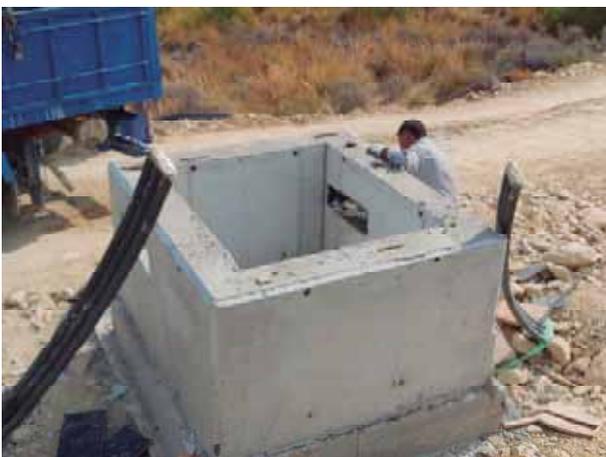
Tritubos preparados para instalación en arqueta de fábrica.

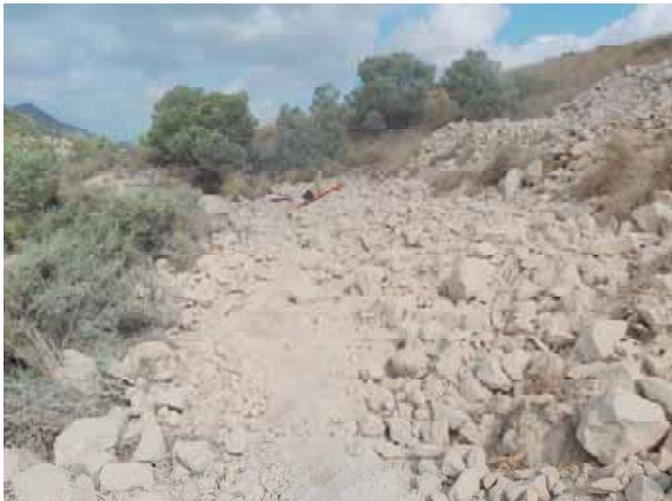
Tramo final tapado zanja y relleno de bloques.

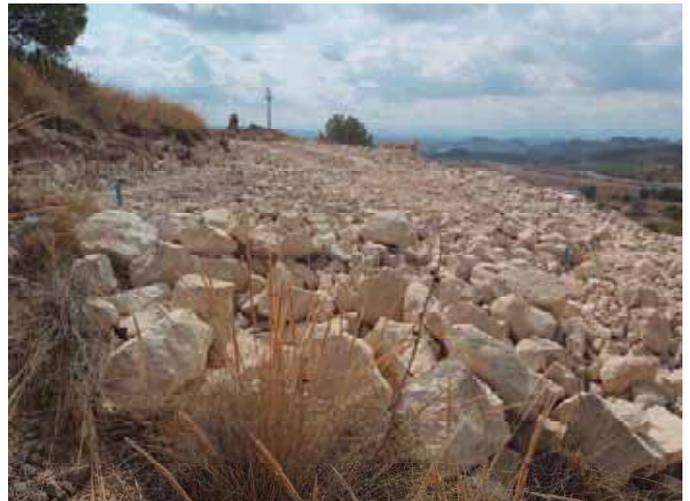
Aspecto de material del camino de acceso al depósito 10000 m3

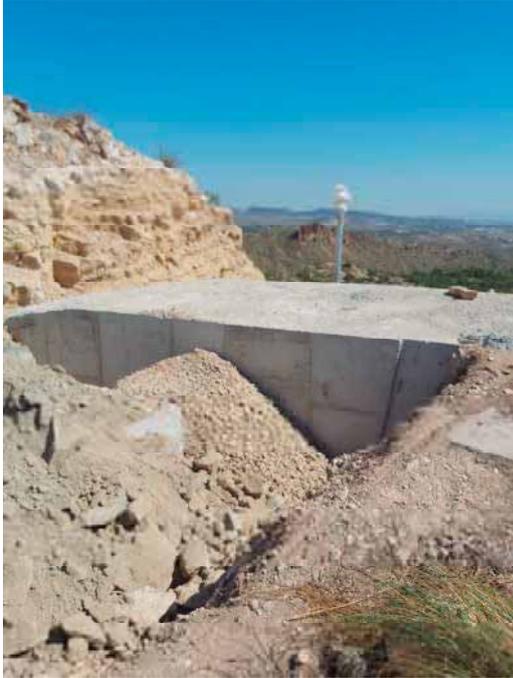
Aspecto del cubo de hormigón sobre codo con aportes de tierras para cubrición P.K. 6+400.

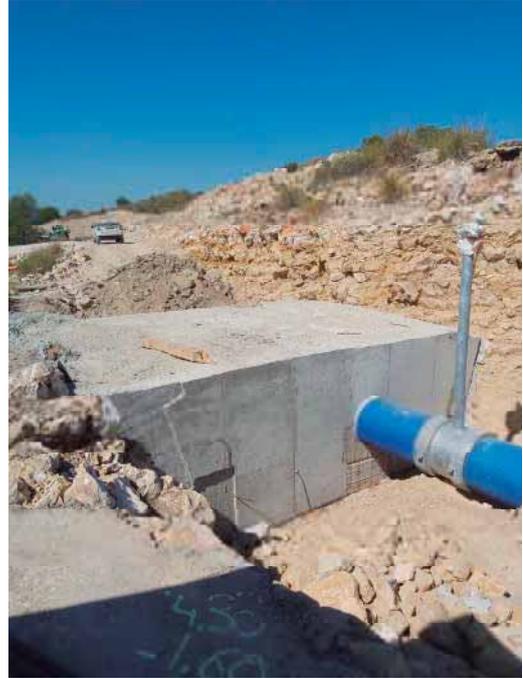
Aspecto dado de hormigón y tubería en el tramo superior hacia depósito P.K. 6+400.

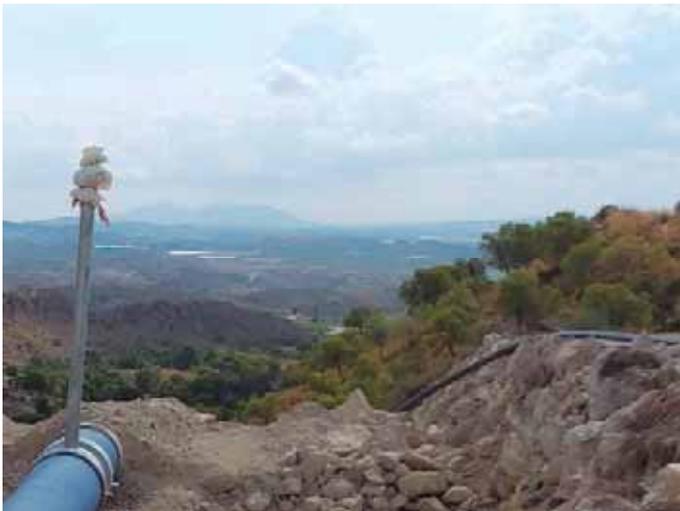
Tubería en zanja con instalación de tritubo preparado para inserción P.K. 6+400.

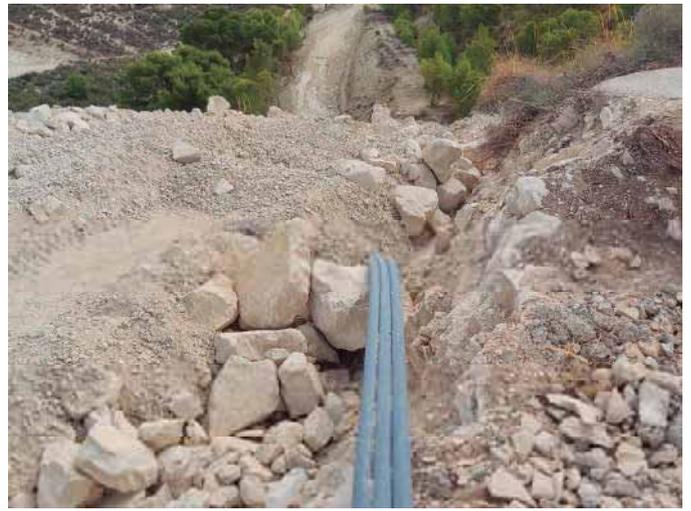
Aspecto de la colocación del tritubo junto tubería tapada en P.K. 6+400.

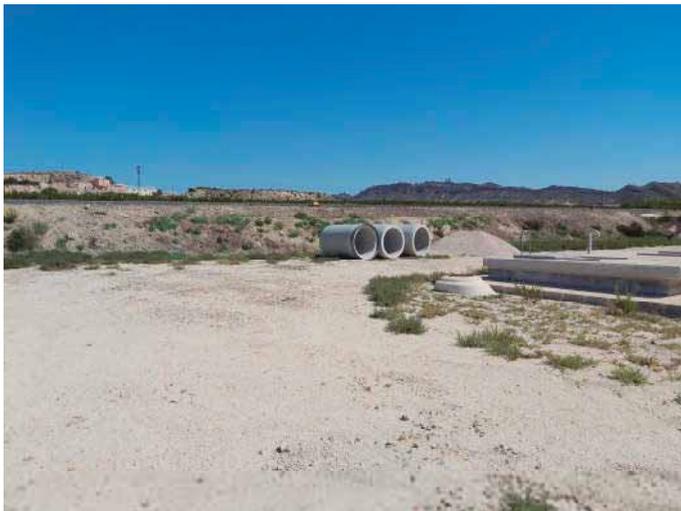
Explanada con arqueta de registro y acopio de tubos de cemento (P.K. 1400).

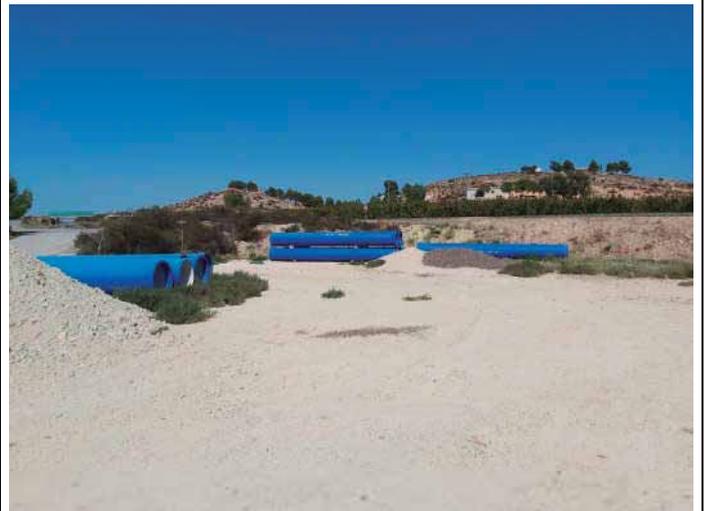
Explanada meridional junto a camino local con acopio de tubos y zahorra.
